# 塔底泵排气线返塔接管泄漏失效分析

## Failure Analysis Of Leakage In The Return Pipe Of The Exhaust Line Of The Tower Bottom Pump

公司脱非芳塔底泵排气线返塔接管发生泄漏，管路系统中的两处泄漏位置如图 1.1 红色圈所示。这两处接管材料为316/316L，介质为苯，工作温度108℃，压力约为1.2MPa。接管外径约27mm，壁厚约8mm。正常情况下水相不走塔底系统，两处接管内的介质不流动。

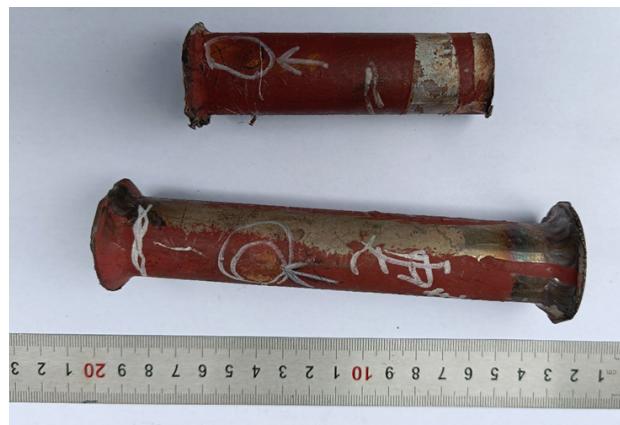
&gt;图1泄漏接管外壁

图1为泄漏管道外壁形貌，接管外壁刷有油漆，接管1较短，管路中取出的材料只包含一个焊接接头，接管2包含两个焊接接头。两根接管分别发现一处泄漏，接管1泄漏位置离焊缝的距离较短，接管2泄漏的位置位于远离焊缝的母材上。两个接管的外壁都没有发现肉眼可见裂纹。

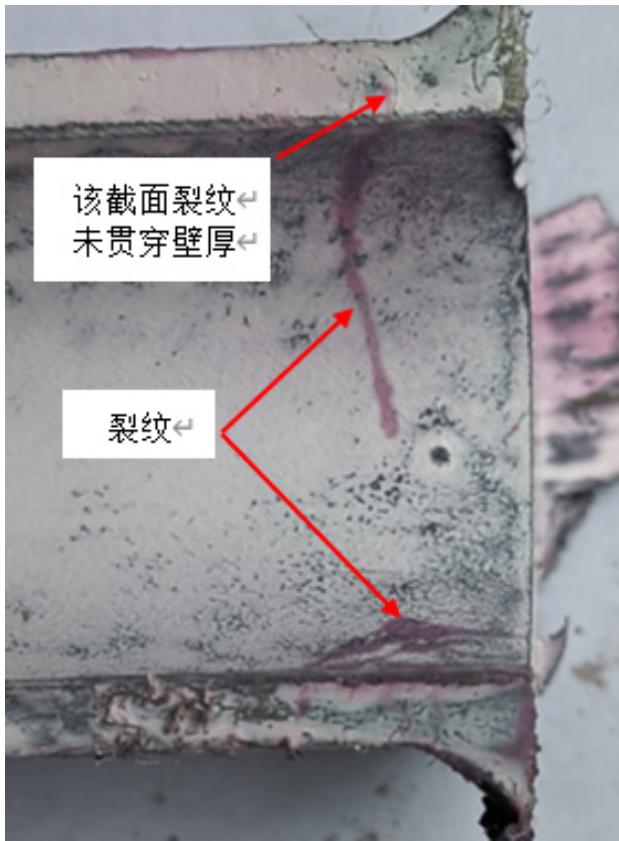
> 图 1 管道泄漏处找色探伤

两个接管剖开后内壁的形貌，内壁较为干净，没有明显残留物质以及塑性变形，未观察到腐蚀减薄现象，可以肉眼看到接管内壁的裂纹。为了进一步清楚地观察裂纹的分布情况，对接管进行着色探伤。接管内壁有一条明显的环向裂纹，该裂纹可能与轴

向应力有关。为了进一步清楚地观察裂纹的分布情况，对接管进行着色探伤，如图 1 所示。接管 1 内壁有一条明显的环向裂纹这可能与焊接位置残余应力有关<sup>[3]</sup>。

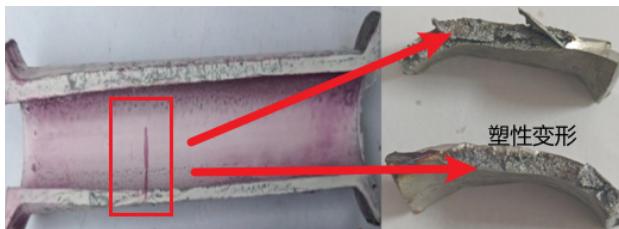
> 图 3 断口内壁宏观形貌

将接管 1 环向裂纹人为掰开后（见图 3），可以发现除人为掰开位置有塑性变形痕迹外，断口其它位置没有塑性变形。图 3 中靠近外壁，较光亮的区域为掰断的形貌，内壁断口为服役过程中产生的，可以表明裂纹起源于内壁，同时断口内壁有多条平行于断口的裂纹（图 3）。

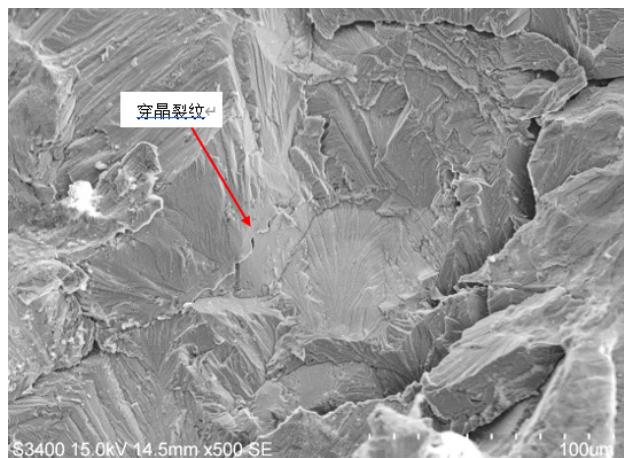
> 图 4 泄漏处断口 SEM 形貌 (500x)

为了弄清裂纹产生的机制，对图 1 中的断口进行扫描电镜分析。图 2 为不同倍数下断口扫描电镜下的形貌，未发现明显塑性变形，对靠近内壁的区域进行高倍数下观察可以发现该断口为穿晶形式的，断裂机制为解理断裂

图 4 显示为断口更靠近内壁的扫描电镜形貌，高倍数下可以观察到明显的解理断裂特征，同时也存在类似于二次裂纹的穿晶裂纹。

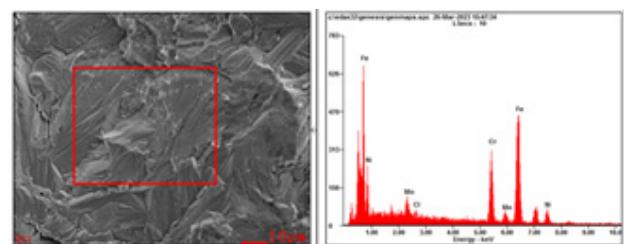
> 图 5 断口处能谱分析

为了确定断裂是否由其他介质导致，对断口表面处位置开展能谱分析。图 3 中红色框内能谱监测区域，从图 3 波峰图中可以观察到明显 Cl 元素的波峰，该元素可能来源于系统中水相的 Cl 离子。

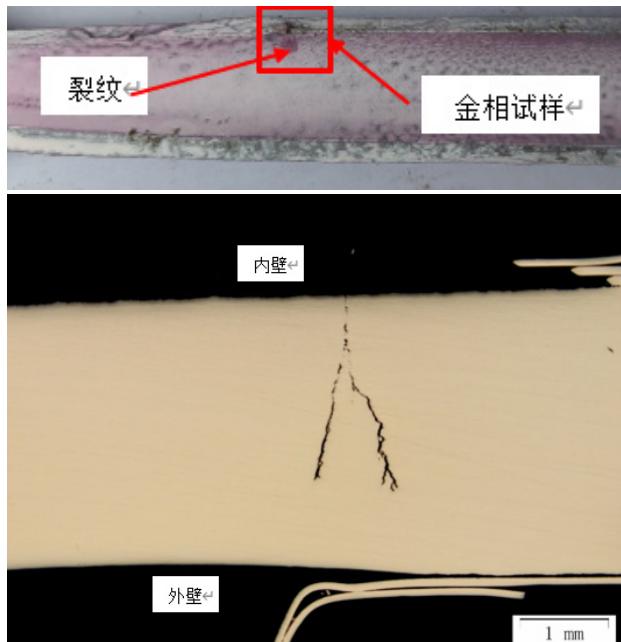
>图6金相取样点及式样抛光态图

图 6 左中红色区域为金相取样位置，试样位于未贯穿壁厚裂纹的位置，观察面位壁厚方向。

图 6 右为试样抛光态，可以观察到裂纹起源内壁，沿壁厚方向扩展，呈现树枝状。经接管的金相组织，为典型的奥氏体，晶界未见碳化物析出物，表明材料经历过固溶处理，组织正常。

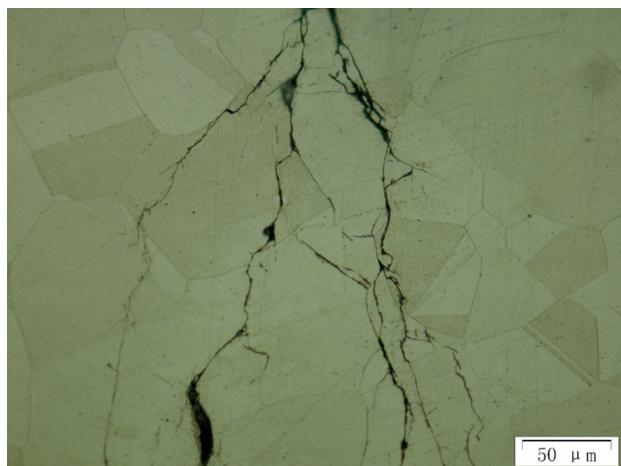
>图7裂纹处金相组织

图 7 为裂纹处金相组织，可以观察到多条裂纹，且为穿晶形貌；裂纹尖端有沿晶和穿晶特征<sup>[4]</sup>。

通过综合分析表明接管开裂是由 Cl<sup>-</sup> 离子引起的应力腐蚀开裂，Cl<sup>-</sup> 离子来源于管内介质<sup>[8]</sup>。图 5.1 为不同材料发生应力腐蚀的条件，当服役工况（即纵坐标：温度、横坐标：Cl<sup>-</sup> 离子浓度）位于某材料对应曲线右上方时，表明该材料在该工况下有发生应力腐蚀的风险；相反若位于某种材料曲线左下方，则该材料在该工况下安全。本失效接管其介质工作温度为 108℃ 温度，Cl<sup>-</sup> 离子浓度为 180.9 ppm，如下图红点所示。红点位于 300 系列不锈钢右上方，说明 300 系列不锈钢在该工况有发生应力腐蚀的风险。同时，pH 值大于 2 的酸性环境和介质不流动也有助于应力腐蚀的发生<sup>[9]</sup>。根据下图可以得出，在不改变工况的前提下，目前的材料 316 不锈钢不能抵抗该环境的应力腐蚀开裂，选用抗应力腐蚀能力更强的双相不锈钢作为接管材料<sup>[10]</sup>。

通过分析表明接管开裂是由 Cl<sup>-</sup> 离子引起的应力腐蚀开裂<sup>[3]</sup>，Cl<sup>-</sup> 离子来源于管内介质。在不改变工况的前提下，目前的材料 316 不锈钢不能抵抗该环境的应力腐蚀开裂<sup>[10]</sup>，选用抗应力腐蚀能力更强的双相不锈钢作为接管材料<sup>[10]</sup>。
