# C 核电厂放射性固体废物储存间剂量率高报警原因分析

**摘 要：** C 核电厂采用 DCS（集散控制系统）系统设计有数字化报警，用于操纵员对机组状态监视和事故干预处理。当机组出现故障报警时需要操纵员及时查找原因消除报警。本文阐述 C 核电厂放射性固体废物储存间放射性剂量率高报警从产生到原因的查找，报警原因分析，以及采取具体措施，最终消除报警，恢复系统正常运行。使得 C 核电厂安装时一个隐蔽性的问题得以被发现并得到纠正，确保核电站机组的安全运行。

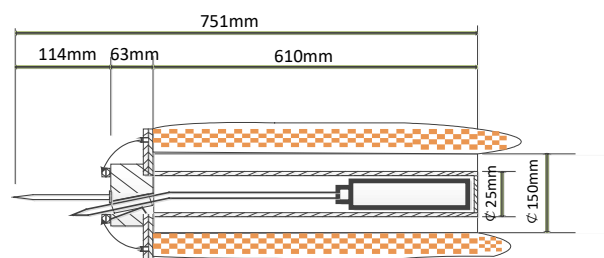
> 图一: A核电厂和B核电厂辐射监测仪表KRT508/511MA安装简图

性的屏蔽性能,查阅设计安装手册,B核电厂与C核电厂都是相当于304L的材质,A核电厂的材质未能找到,但通过对比其罐子的厂家以及结构图信息,判断是和B核电厂材质都采用的304不锈钢,且三个核电站罐子的厚度都是5mm,对放射性的屏蔽效果应该不会有太大的区别,排除了固体废物处理罐材质及放射性的屏蔽性能;接着检查三个核电站固体废物处理罐房间墙壁的壁厚是一致的;然后再检查辐射监测的测量探头的设计、现场安装情况,测量探头安装在一个金属套管内(某核电基地A、B、C三个核电厂也是一样的),金属套管内壁的材质和套管底部的材质、厚度均一致;最后写通知单核对现场实际探头与孔洞的安装距离,发现与A核电厂和B核电厂安装一致;测量探头在孔洞内的位置至固体废物处理罐的距离,C核电厂比A核电厂和B核电厂多深入了500mm以上。具体对比如图一、图二所示:

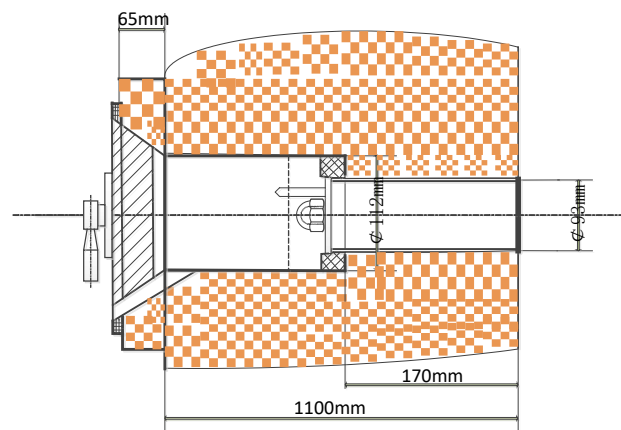
> 图二: C核电厂辐射监测仪表8KRT508/511MA安装简图

C核电厂辐射监测报警8KRT508/509KA产生的根本原因是辐射监测探头的安装距离过于接近所要测量的固体废物处理罐,导致辐射监测仪表直接测量固体废物处理罐,与实际的设计原理不符。后续经厂家核实、确认后,调整设计、安装,与A核电厂和B核电厂保持一致,实施改造后,辐射监测仪表定期检验合格,C核电厂辐射监测报警8KRT508/509KA报警未在出现。至此,C核电厂这一顽疾最终得到了纠正。
