# 电力企业川井现场歌美飒 G52-850 风机 210 高速 刹车未释放故障分析

**摘 要 :** 某电力企业所属川井现场的歌美飒 G52-850 风机, 近期频繁出现 210 高速刹车未释放故障, 经统计 6 月 1 日至 14 日期间, 有 40 台机组报过此故障。在 6 月 16 日 B1、B2 线路停电检修恢复送电后, 又有 30 台机组报此故障。此故障现象包括机组长时间停机、远程复位时报故障等。故障触发条件包括急停状态下未监测到 S208 传感器压力, 以及正常状态时 S208 传感器给 PLC 一个刹车状态的信号。故障触发后, 需要就地复位才能消除此故障, 无法进行远程复位, 大大增加了工作量<sup>[1]</sup>。本文通过实地调查和对故障原理的细致分析, 确定了故障的主要原因, 并列出了了对应的解决措施。

某电力企业川井风电场安装了 174 台歌美飒 G52-850 风机, 近期, 该机型的机组频繁报 210 高速刹车未释放故障, 经统计 6 月 1 日至 14 日期间, 有 40 台机组报过此故障。在 6 月 16 日 B1、B2 线路停电检修恢复送电后, 又有 30 台机组报此故障。通过实地调查和对故障原理的细致分析, 基本确定故障主要由蓄能器损坏导致<sup>[2]</sup>。

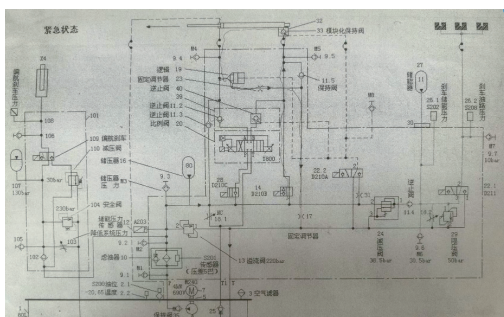
> 图2: 液压系统图

触发条件 1：从图纸中可以看出高速刹车回路蓄能器 27 正常状态下有 11bar 气体压力，正常运行时系统压力通过减压阀 24 减压到 35.5bar 给蓄能器 27 建压，同时系统蓄能器 16（80bar）也可以给高速刹车回路补压。当系统紧急停机时变桨系统紧急收桨，系统会快速推动变桨液压缸，油液快速进入液压缸内导致系统压力迅速降低，高速刹车也要同时动作，此时蓄能器 27 损坏，导致高速刹车回路不能立即建立起 10bar 的刹车压力，造成 S208 传感器没有输出高电平，最终报出 210 高速刹车未释放故障。系统压力通过一个减压

阀24将压力降低到35.5bar给高速刹车系统补压,如果高速刹车系统压力比较低的情况下补压就会有一个时间过程<sup>[6]</sup>。

如果单向阀11.4卡涩无法正常关闭,会造成高速刹车系统泄压,可能会导致液压站频繁打压。限压阀29损坏与电磁阀22.1损坏也会造成高速刹车系统泄压,可能会导致液压站频繁打压。使高速刹车系统保压能力下降,造成刹车启动时压力不足,导致刹车时间长。手阀18.2如果没有关闭或者损坏也会造成上述情况<sup>[7]</sup>。

触发条件2:造成触发条件2情况的原因是22.1电磁阀损坏,导致正常运行时油液进入刹车回路,或者系统要求释放时22.1电磁阀没有及时打开。还有可能是传感器S208与线路模块故障等原因造成。

登机使用压力表测量B4-231、B2-154风机的高速刹车蓄能器27没有压力,测量偏航系统蓄能器107也没有压力。拆下蓄能器检查发现蓄能器已经损坏冒油。经了解,近10年没有对以上系统的蓄能器107和27进行更换。

停机检查B4-231风机液压站没有频繁打压情况,基本排除回路泄压情况。机组在停机状态、叶片在90°时,进行了多次测试,启动高速刹车,高速刹车可以正常刹车,没有报210高速刹车未释放故障。将机组开桨后,拍下紧急停机按钮,叶片紧急回桨,机组报出210高速刹车未释放故障。基本排除22.1电磁阀、压力传感器S208与电气回路问题<sup>[9]</sup>。

停机检查B2-154风机液压站有频发打压情况,将液压站开盖检查,发现偏航回路有泄压情况与高速刹车回路没有关系,高速刹车回路回油管没有泄漏。判断单向阀11.4、限压阀29与电磁阀22.1没有泄压情况。机组在停机状态、叶片在90°时,进行了多次测试,启动高速刹车,高速刹车可以正常刹车,没有报210高速刹车未释放故障。将机组开桨后,拍下紧急停机按钮,叶片紧急回桨,机组报出210高速刹车未释放故障。基本排除22.1电磁阀、压力传感器S208与电气回路问题。

结合实地调查和对故障原理的细致分析,判断造成210高速刹车未释放故障,主要原因是蓄能器27损坏,动作时高速刹车回路压力不足,且系统压力不能及时补充导致,需要测试更换氮气罐<sup>[10]</sup>。

措施:安排在全年检过程中对液压系统蓄能器107和27进行检测,更换压力不足的蓄能器。
