V2500 发动机 HPC 第 5 级转叶缘板磨损检查流程

庞俊杰

北京飞机维修工程有限公司, 北京 100621

The Inspection Process for V2500 Engine HPC Stage 5 Blade Platform Worn

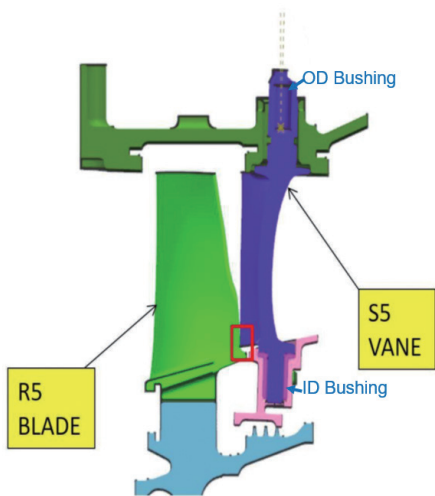
随着发动机使用时间的不断累积，当上述衬套出现磨损情况，尤其是 VSV 外心轴与 HPC 机匣之间安装的外径衬套（OD Bushing）的磨损，导致第5级静叶在发动机工作时整体向前发生位移（见图1）^[1]。这样的位移可能会导致静叶及内罩环前缘与转叶缘板后缘接触，转子在转动过程中，造成第5级转叶缘板后缘的损伤。

> 图1 高压压气机5级转叶与静叶接触

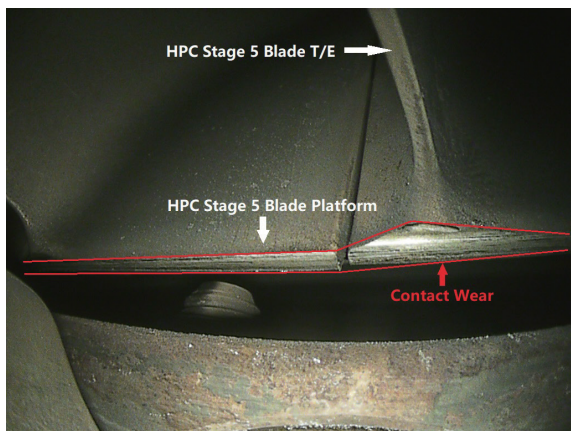
如果为了更好的发现相关区域的损伤情况，在执行该区域孔探检查时，要使用合适视角的孔探探头，可以明显看出，第5级高压压气机转叶后缘缘板（Platform）处有明显的接触磨损（Contact Wear），部分磨损情况从缘板后缘延伸扩展至第5级高压压气机转叶的叶片后缘倒角处（见图2）。并且，这种磨损情况一般会影响到发动机的整级第5级转叶，共64片^[5]。

> 图2 孔探检查发现高压压气机5级转叶缘板后缘磨损

对于发动机大修厂家，发动机进场执行进厂孔探检查时，如果发现该区域有磨损情况，需结合该台发动机高压压气机单元体的工作范围，判定高压压气机单元体的工作范围是否需要升级^[6]，并关注之后零件暴露后的检查过程中的损伤定位和后续零件处理的情况。

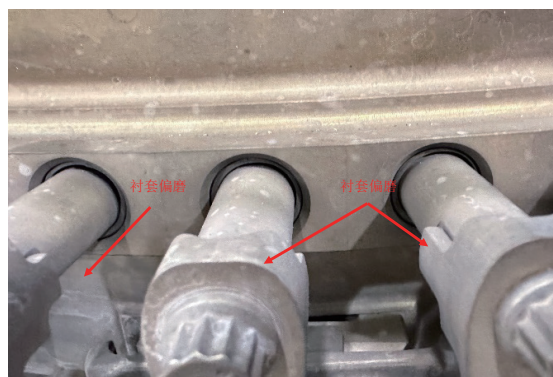
在HPC前机匣及静子组件检查阶段，要重点检查第5级VSV内罩环前缘的磨损状况，为更好的观察和发现损伤，可将拆下的机匣及静子组件放置水平；并且，需重点关注机匣外侧衬套可见区域的磨损情况，如衬套明显偏磨（见图3）、破碎导致材料缺失等。

> 图3 第5级VSV衬套偏磨

界面/组件检查关注第5级可调静叶内罩环处是否有磨损状况，如出现磨损状况，需同时关注第5级转叶缘板状态；如果前机匣未分解，则需要拆下第5级可调静叶更换相应的衬套。高压压气机第5级转叶零件检查时如果发现缘板磨损，需确认高压压气机前机匣工作范围，如果前机匣未分解，拆下第5级可调静叶更换相应的衬套；或按需通报发动机厂家，扩大前机匣分解深度。

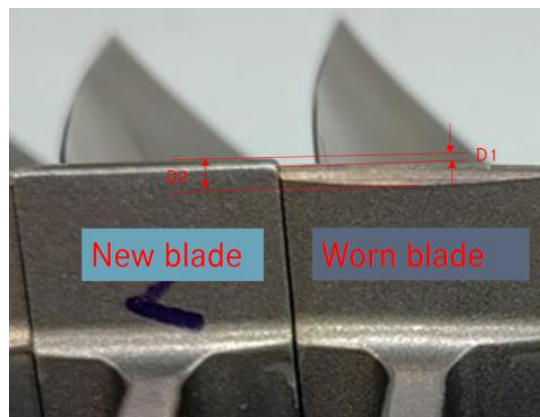
对于HPC第5级转叶，手册对上述第5级转叶后缘缘板的检查要求为使用0.50mm的划针检查该区域，来确认该区域是否存在磨损情况。实际上，根据新转叶与磨损后转叶的对比图（见图4），此类型损伤一般目视可见。损伤类型和特征较为明显（见图5）。

> 图4 新转叶与磨损后转叶对比

按照之前的手册检查标准，如果发现磨损，该转叶需判定为不可用状态，且手册中没有对应的修理方案，只能更换损伤的叶片。由于厂家转叶供应量不足，很多在厂维修的发动机因为缺少第5级转叶而导致发动机修理暂停，无法按期完成修理而返回客户手中。为解决产能和供应量不足，发动机厂家在技术研判后，对高压压气机第5级转叶该区域的检查标准进行了放宽，并在23年年底通过EA下发了针对该区域损伤的修理方案^[7,8]，该修理方案于24年8月，正式引入到发动机手册中，并发布了正式的修理方案。

该叶片的修理方案为：通过加工方式去除磨损，手册中对修理中的材料去除量进行了明确的限定；对修后的区域需要进行荧光检查、尺寸检查以及加工后的型面强化^[9]。

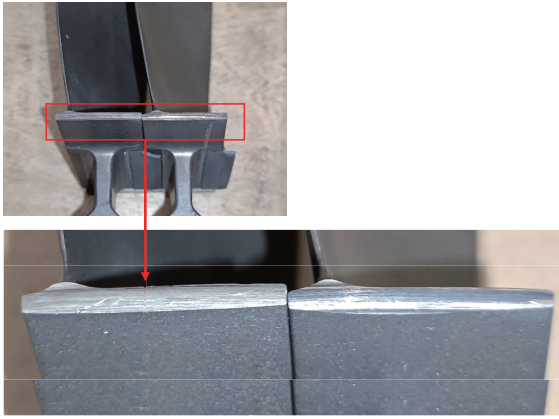
> 图5 转叶磨损状态

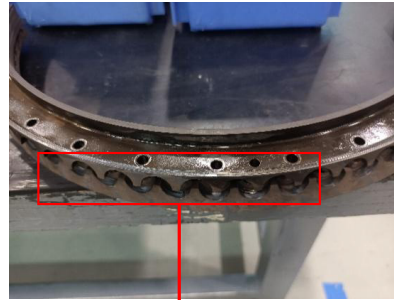
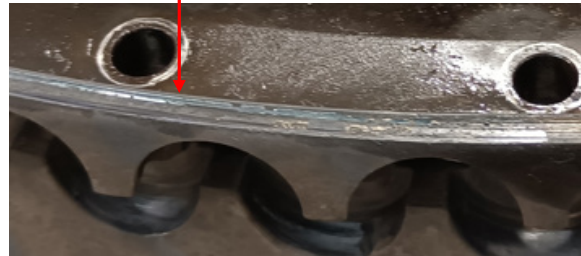
与高压压气机第5级转叶后缘缘板发生接触磨损的高压压气机第5级内罩环也常见磨损，同样，此损伤一般目视可见（见图6）。按照发动机手册相关检查章节描述，磨损深度不可以超过0.05mm^[4]。按照目前对此故障的统计情况，内罩环报废（Reject）概率较高。

> 图6 VSV内罩环前缘磨损状态
