PRV 关车情况下显示琥珀色关闭位故障小结

摘要： 本文主要讲述了关车状态下 PRV 指示在琥珀色关闭位，检查活门本体机械指示在关闭，试车验证 PRV 开关正常，判断为 PRV 指示问题。通过查阅系统原理，量取系统线路导通性，期间为判断出具体故障，更换了疑似部件，最终确定为计算机问题。故作出总结，为以后遇到类似故障提供便利。

Summary of Amber Close Position Displayed When PRV is Off

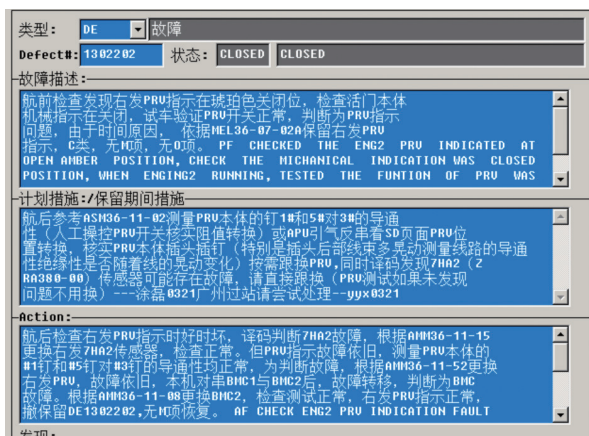
3月23日，B-6565 航前检查发现右发 PRV 指示在琥珀色关闭位，检查活门本体机械指示在关闭，试车验证 PRV 开关正常，判断为 PRV 指示问题。故障措施过程如图1所示。

> 图1 故障保留、措施及排故过程

航后参考 TMC 措施及 TSM，检查 SD 右发 PRV 指示时好时坏，PFR 代码为：PRESS REG-V 4001HA2 OR SOL 10HA2 OR SENSE LINE，直接根据 AMM36-11-15 更换右发 7HA2 传感器，检查正常，但 PRV 指示故障依旧，测量 PRV 本体的 #1 钉和 #5 钉对 #3 钉的导通性均正常，为判断故障，根据 AMM36-11-52 更换右发 PRV，通电检查指示后 3 分钟左右正常，后续指示变得不稳定，故障依旧，本机对串 BMC1 与 BMC2 后，故障转移，判断为 BMC 故障。更换 BMC 后，故障排除，后续未再现。

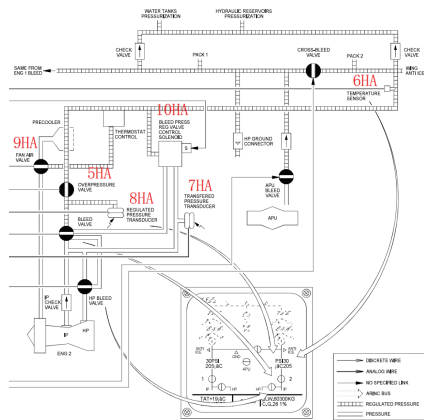
> 图3 ECAM 显示原理

如图3所示原理，HPV 和 PRV 的活门信号都是由其活门提供信号到 BMC，而后 BMC 提供信号到驾驶舱显示。关于 PRV 的信号，BMC 接收 PRV 出口引气压力，转换（级间）压力传感器

7HA 信号，发动机引气控制电门位置信号，以及 PRV 位置传感器信号，生成 PRV 活门在 SD-BLEED 页面位置指示。然后 BLEED 页面上的压力及温度是由调节压力传感器8HA 和下游温度传感器6HA 提供信号。^[2]

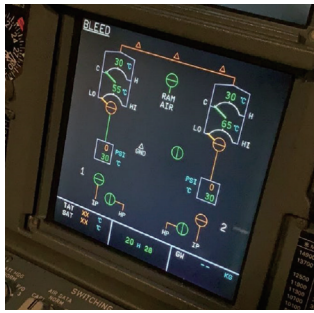
> 图5 故障现象

直至后面 ECAM BLEED 页面的 PRV 上下的线路突然都显示为琥珀色，且 PRV 活门指示稳定在琥珀色关闭位，显示不再变动。此时才考虑是 BMC 的原因，具体现象如图5所示，对串 BMC1&2 后明确判断出是 BMC2 的故障，更换新件后故障未再重现。

从结果推导，此次是 BMC 内部的压力解析部件故障而导致的显示故障及相关的 PRESS REG-V 4001HA2 OR SOL 10HA2 OR SENSE LINE 代码。而我们当天的排故过程从航前检查发现办理保留，到排故现场分析这一过程中，精力都集中在显示故障上，如下图6^[3]，TSM 针对指示故障的源头也未曾涉及到 BMC。综合起来，导致了当晚未能第一时间发现故障源的结果。

回到故障本身，最能体现出 BMC 故障的现象是最后才出现的，BLEED 页面上的 PRV 到组件 FCV 这一段线路变为琥珀色。在后续查阅相关 TSM、AMM 和飞行操作手册等资料后，都未曾找到关于这段线路相关描述，结合实际的气路，PRV 下游是有 8HA 传感器、OPV、预冷器、FAV 恒温器、PRV 电磁线圈以及出口温度传感器 6HA，而后就是组件的 FCV。其中只有管路压力和出口温度是显示到 ECAM 上的，其余的与显示无关。并且，假如是 8HA 或 6HA 故障的话，会有更明确的现象指示，而不会导致该段线路变为琥珀色。综上所述，笔者认为，导致 BLEED 页面上的 PRV 到组件 FCV 线路变为琥珀色的主要原因是 BMC 的故障或者显示系统的故障。

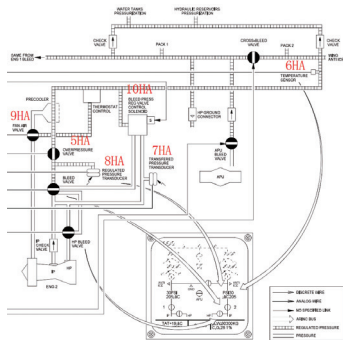
> 图7 ECAM 显示原理

总而言之，结合图7显示原理，由于 BMC 接收 PRV 出口引气压力（8HA 信号），转换（级间）压力传感器 7HA 信号，发动

机引气控制电门位置信号，以及 PRV 位置传感器信号，生成 PRV 活门在 SD-BLEED 页面位置指示。在关车情况下，发动机没有引气，PRV 没有伺服作动气，而 PRV 已在航前办单及航后验证过本体完好性，在这种状态下，显示错误的原因可能是转换压力传感器 7HA 故障、8HA 故障、PRV 位置传感器故障或者 BMC 内部逻辑故障。其中 8HA 若故障的话，ECAM BLEED 页面的压力指示应该会显示琥珀色，并且测试有相应代码，所以排除是 8HA 故障的可能。而后续工作相继排除 7HA、PRV 位置指示故障之后，只剩 BMC 或线路原因。

对于本次故障，TSM 没有列出 BMC 的可能性，但根据系统原理以及排故结果，BMC 是可能部件，处理类似故障需考虑 BMC 故障的可能性。
