# 某土岩结合边坡垮塌事故原因分析及处理方案探讨

## Analysis of the Causes of a Slope Failure on a Mixed Soil and Rock Terrace and Discussion of Treatment Options

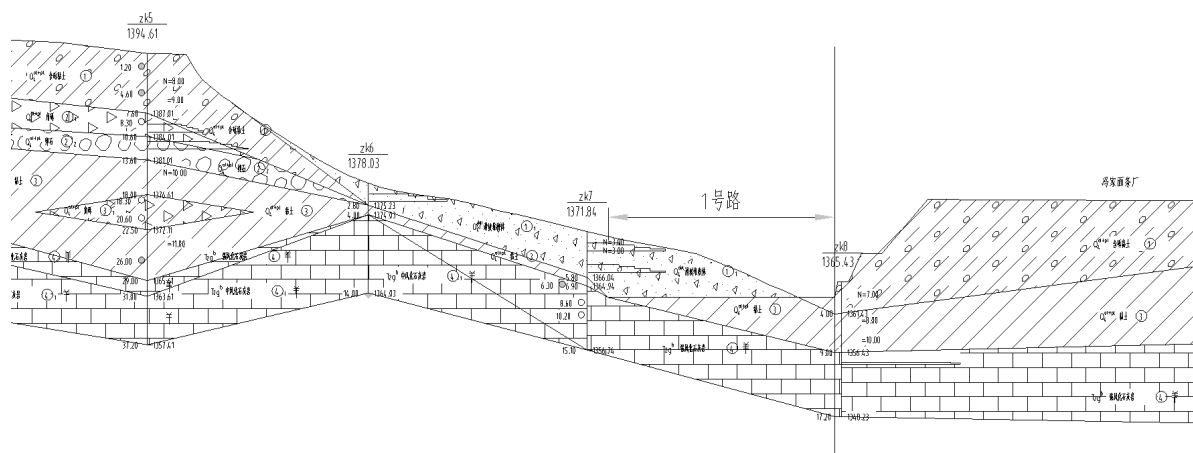
> 图1 典型地质剖面图

次为：第四系全新统滑坡堆积（ $Q_4^{del}$ ）层、第四系全新统冲洪积层（ $Q_4^{al+pl}$ ）层及三叠系中统个旧组二段（ $T_2^{gb}$ ）石灰岩，典型地质剖面图如图1所示。

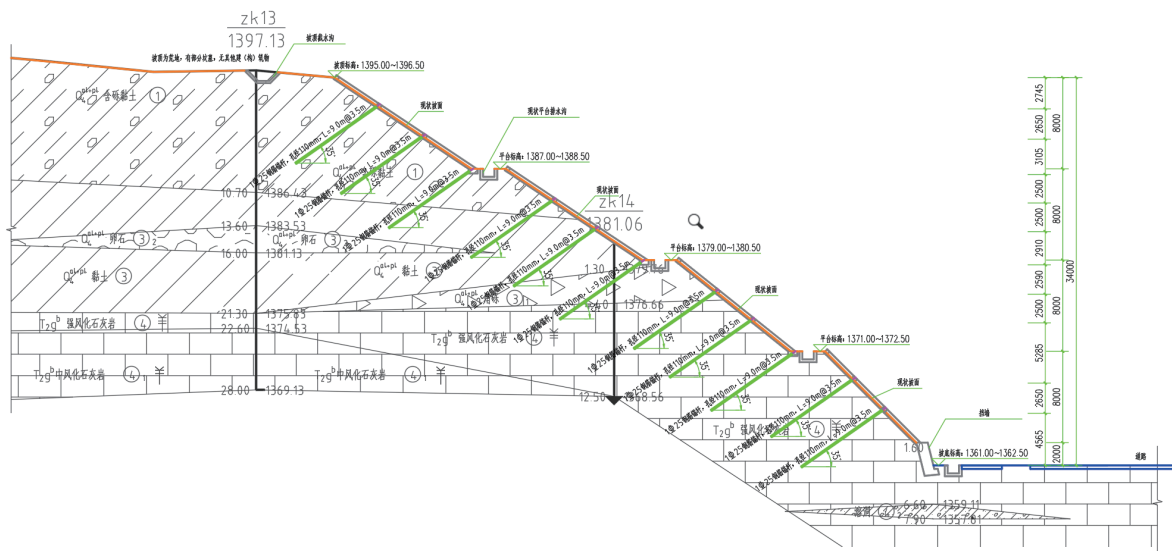
> 图2 边坡支护方案剖面图

坡顶标高为1397m，坡脚标高为1363m，边坡高度为34m，采用1:1.5（强风化灰岩中按1:1）分级放坡(8m高一级，台宽3m)+构造锚杆格构梁+灌草（植生袋）护坡方案，如图2所示。

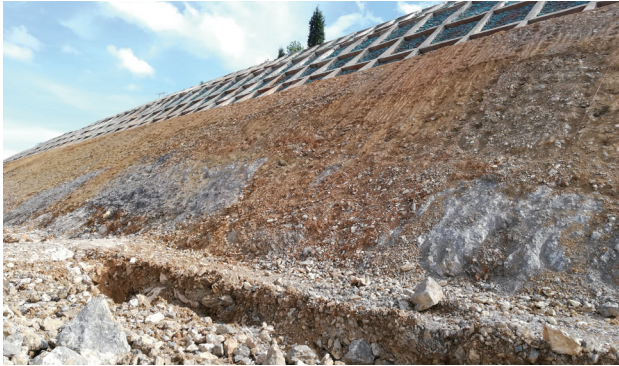
> 图3 施工过程中现状照片1

本项目于2018年7月开工，2020年3月12日前完工，2020年3月12日后施工单位和建设单位由于相关事项未达成共识，项目处于停摆无管理状态，施工过程现场照片如图3、图4所示。

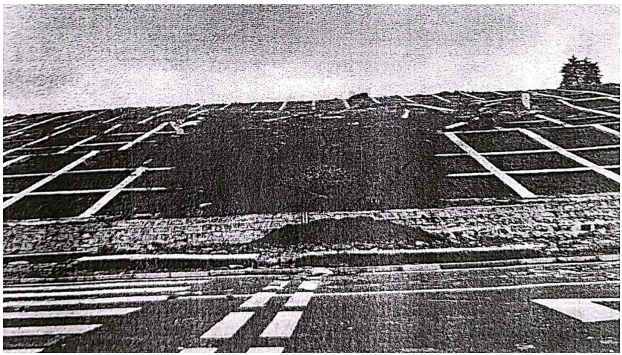
> 图5 2021年6月第一次垮塌现场照片

边坡垮塌过程如下：2020年3月12日完工→2021年6月5日1号路1K0+380~1K0+500里程段西侧边坡从下往上数第二级边坡坡脚（土层和强风化灰岩交界面）局部发生垮塌→因施工单位和建设单位双方处于打官司阶段边坡无人管理→2021年~2023年边坡垮塌范围陆续扩大形成现状的情况，现场照片如图5、图6所示。

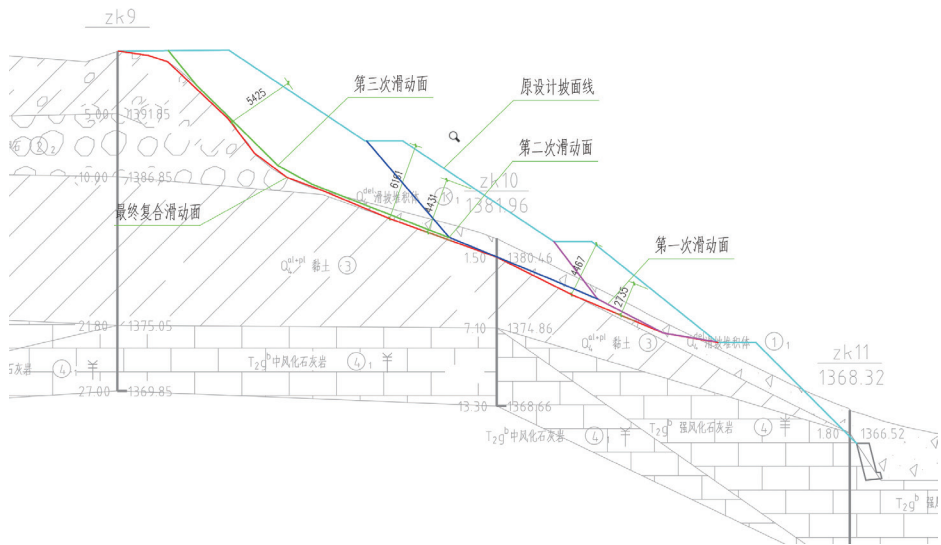
> 图7 边坡破坏过程示意图

如图7所示从边坡的破坏过程的发展可以看出此边坡垮塌是一种从局部到整体的牵引式浅表滑移破坏：从下往上数第二级边坡坡脚（土层和强风化灰岩交界面）局部发生垮塌，由第二级逐步发展到第二级以上整个坡体的破坏。如图7所示：在第一次滑动牵引作用下，逐步经过第二次、第三次滑动形成最终的复合滑动面，即破坏现状，此过程中滑体厚度约3m~6m。

由图7可以看出，本边坡的滑动是从土层和强风化灰岩交界面开始破坏，由于局部破坏未及时修复在地表水的长期作用下破坏范围逐步扩大到强风岩以上的整个边坡。经了解第一次破坏也是由于降雨的作用，雨水下渗作用导致第二级边坡局部出现垮塌。从这个破坏过程可以看出：③层黏土遇水易软化，同时黏土层上的角砾或卵石层透水性强，地表水易从卵石或角砾层下渗至其下的黏土层是此边坡破坏的内在地质原因；降雨（地表水）下渗是此边坡破坏的外因。

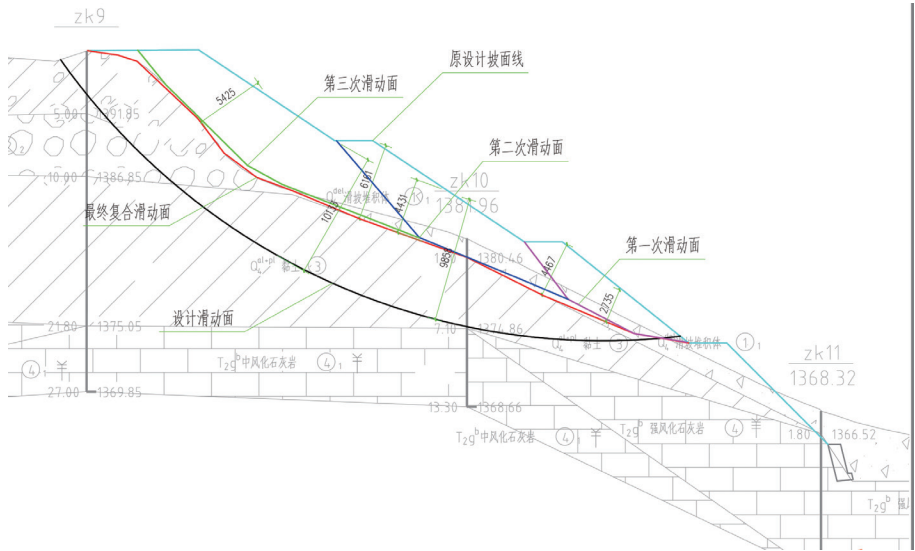
> 图8 现状边坡破坏面与设计整体滑动破坏面对比图

如图8所示，原设计正常情况下边坡潜在滑动为深层整体滑动，滑体厚度约10m，实际破坏为从整体破坏的坡脚处开始的局部到整体的浅层滑移破坏。第二级边坡底为潜在剪出口，此部位应力最大，同时还是灰岩和黏土的交接部位应力集中。垮塌区域地质情况为下部滑动面下部为强风灰岩，上部为黏土层，黏土层上为强透水的卵石层，同时次边坡采用绿化护坡，坡面未封闭，雨水易下渗软化土体。综上所述，在应力最高部位的黏土层强度降低，土体强度小于土体内应力水平，导致在第二级边坡坡脚部位发生破坏，第二级破坏导致上部土体缺少支撑而逐步破坏，最终发展为现状的破坏形态。
