一起系留式观光气球事故分析与启示

Investigation and Suggestion of A Tethered Tourist Gas Balloon Accident

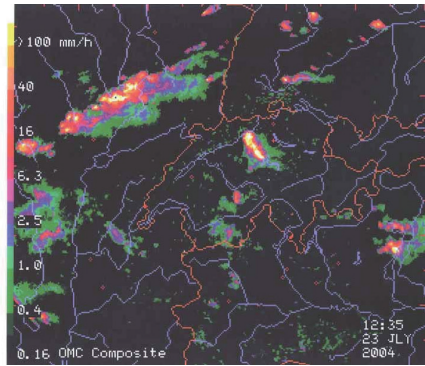
> 图2风暴预警信息^[3]

气球操作手册要求“气球不得在雷暴或非常不稳定的天气临近前运营^[4]”。气象部门发送的恶劣天气预警信息（见图2）没有引起气球操作人员的注意。事故发生前，附近酒店的风暴警示灯在闪烁，但操作人员没有看到。尽管天气条件明显恶劣，操作人员还是决定进行了当日第8次和第9次运行。

《通用航空飞行管制条例》明确规定，进行升放无人驾驶自由气球或者系留气球活动，必须经设区的市级以上气象主管机构会同有关部门批准^[5]。建议气象部门将系留式观光气球纳入《升放气球管理办法》^[6]管理范围，使用单位应向气象部门报备飞行活动，每天运营前应从当地气象部门获取天气预报数据，合理开展飞行活动。

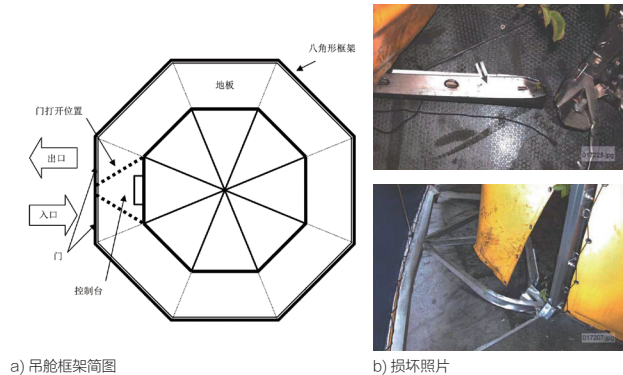
a) 吊舱框架简图
> 图3吊舱框架简图及损坏照片^[3]

系留缆绳和吊舱框架的可能接触部位没有防护，如：橡胶套或尼龙护板。大风中，系留缆绳切割吊舱框架和地板，导致框架断裂，地板缺损，乘客从破洞掉落，吊舱简图^[4]和受损情况见图3。

制造单位应对系留缆绳和吊舱框架的可能接触部位进行防护设计，比如：给系留缆绳增加保护套、为吊舱框架内侧增加耐磨防护结构等。

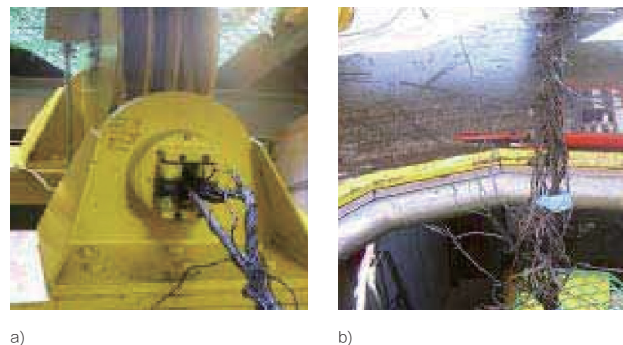
a)
> 图4系留缆绳受损^[3]

系留缆绳同样受损严重，有2/3左右的钢丝断裂，如图4所示。事故后测试数据显示，未受损部位系留缆绳样绳破断拉力达到480kN，受损严重部位系留缆绳样绳破断拉力仅65kN，强度损失达86.5%。

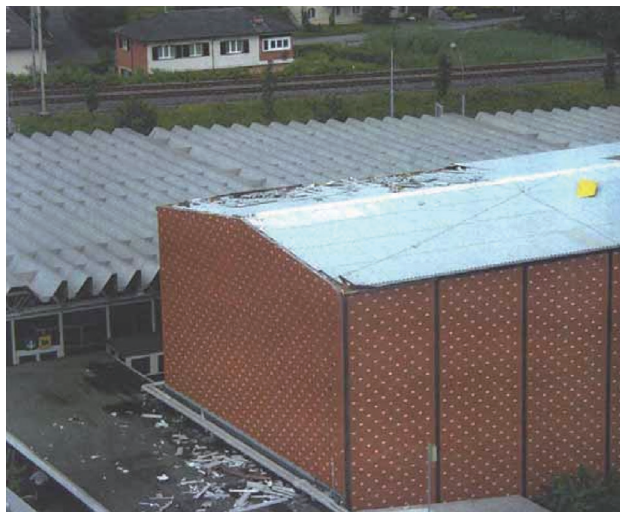
> 图5建筑物屋顶损坏^[3]

由于在气球回收过程中，安全包络空间不足，吊舱底部多次与附近建筑物屋顶撞击，造成乘客在吊舱内翻滚碰撞，导致10名乘客受重伤。建筑物也受到了一定程度的损坏，见图5。

在进行系留式观光气球安全包络空间设计时，要综合考虑气球直径、气球高度、气球在大风作用下可能产生的偏摆角度等诸多因素。足够的安全包络空间能够避免气球在升空和回收时与周边建筑和树木发生干涉或碰撞^[9]。
