# 野三关隧道历次突泥成因分析及经验教训

## Cause analysis and lessons of past bursts of muddy water in Yesanguan Tunnel

野三关隧道坐落于巴东县野三关镇, 介于碗口河与支井河之间, 铁路里程标记为 DK116+203至 DK130+049, 总长度达到 13.846 公里, 是宜万铁路中最长的隧道, 同时作为全线的关键控制性工程。该隧道的最大埋深为 684 米, 且具有人字形的坡度<sup>[1]</sup>。

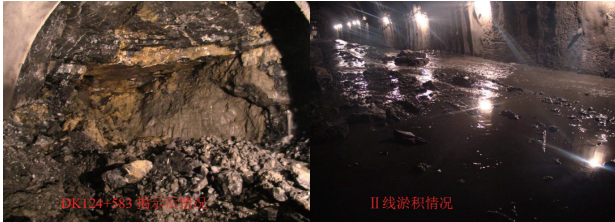
2008 年 11 月 24 日凌晨 3 点该作业面突泥, I 线突泥淤积长度 200m, II 线淤积长度 150m, 以泥和砂为主, 夹杂大石块, 无人员伤亡, 揭示后地质情况与揭示前判断基本一致, 如下图。

该作业面爆破后未立即突泥 (16h 后突泥), 应与在溶腔无水的状况下, 充填物具有一定的自稳能力有关, 但其自稳能力有限, 在某个时间段过后, 超过其自稳能力限制, 故发生突泥。

DK124+583 溶腔与已知的 602 溶腔在隧底虽未发生直接关联, 但岩溶隧道裂隙发育, 两溶腔在隧道上方某个位置应发生必然联系, 加之 602 溶腔与暗河联通, 602 溶腔水压通过裂隙传递至 583 溶腔充填物, 并将其击溃, 583 面突泥带水, 即是一佐证<sup>[3]</sup>。

DK124+580 爆破后, DK124+583 面充填物失去了应有的支撑体, 形成临空面, 虽然充填物有一定时间的自稳能力, 但超过其临界时间之后, 临空面附近充填物坍塌, 上方充填物顺势下压, 冲击临近充填物, 形成突泥。

DK124+583 溶腔位于深埋地层中, 溶腔内主要充填物为砂粘土。在这种砂粘土地层中, 存在渗水、流水、突水 (砂) 的风险。根据 DK124+583 溶腔的施工经验, 可以总结出以下施工步骤

**超前探孔：**通过超前探孔技术，判定水流方向，测算总涌水量，确定裂隙发育段和裂隙发育度。这有助于分析前方地层在开挖后是否能够自稳，是否存在大量涌水、涌砂的可能，以及涌出水量是否会对施工造成重大影响。

**控制涌水量：**在开挖施工完成后，必须确保能够对涌水量进行有效控制，以防止施工过程中出现不可控的水流和泥砂涌入。

**预防措施：**当前方为淤泥或粉细砂层等充填性溶洞时，即使存在少量流水（例如每小时3至5立方米），也可能导致开挖后掌子面失稳，增加坍塌、涌泥、涌砂等灾害的风险。因此，在这种情况下，不宜采取直接开挖的方案，而应采取超前预支护的方式，以确保施工安全。

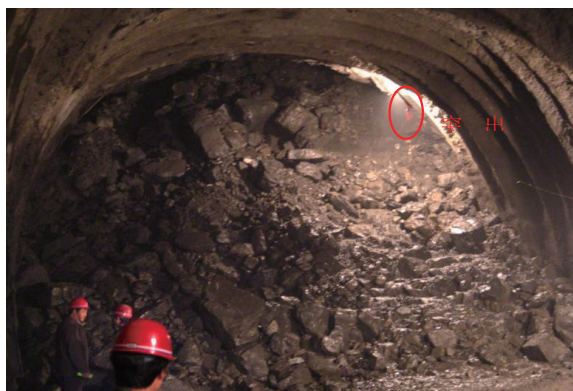
部分清淤后该面向前压炮至DK124+587，爆破后，未有异常情况发生，出碴至该面线右时，上方石块突出，石块突出速度较慢，前期以大石块为主，后期大小石块交替突出，后反复清淤，反复突出，大小几十次，后停止清淤，每次突出物在100~400m<sup>3</sup>左右，如下图<sup>[6]</sup>。

该面前期防灾重点集中于隧底，对掌子面周边突出估计不足。

在清淤过程中，经过观察，DK124+587面上方有一空腔，直立，高度、面积不详（光线较暗），该溶腔本身内有充填物，

出碴后，充填物坡脚被破坏，因其直立，故没有自稳能力，突出后，又形成坡脚堆挡，故不再突出，再清再突，如此反复<sup>[5]</sup>。

根据602溶腔判释图，该溶腔较大，呈漏斗形，上大下小，内含充填物数量巨大；另溶腔壁坍塌也是一大因素。

DK124+587溶腔内充填物为石块，不能在某个部位自然形成较强的承重拱，因而遇此类溶腔采取反复清淤的方式不可行，另外即时清淤成功，溶腔壁也存在坍塌的可能，有落石现象，钢架支护作业人员安全也不能得到保障<sup>[7]</sup>。

因此遇此类溶腔，还是应以超前预支护的形式通过。

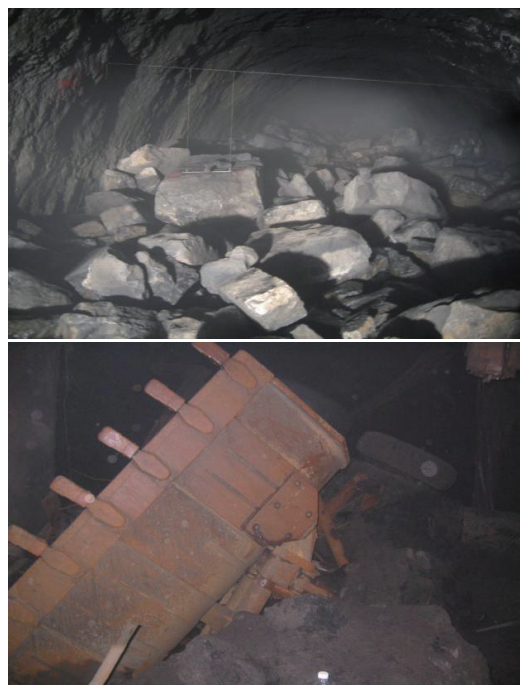
然而，在2007年8月5日凌晨0:57分，当出碴工作接近完成时，工作面右侧突然出现向上涌水现象，水势汹涌，迅速上涨，导致装载机被冲走，发生了突水突泥事件，如下示意图所示。

> 突出的石块

> 被洪水冲走毁损解体的50装载机

突发性透水事件伴随着大量泥沙和石块的喷发。在最初的30分钟内,涌出的水量高达151,000立方米,同时伴随着约53,500立方米的泥沙和石块,其冲击力足以将I线进口方向的一台9米长的衬砌台车(重约65吨)、一台120型号的挖掘机(约32吨)、两台斯太尔品牌的自卸车(每台约21吨)、一台沃尔沃品牌的装载机(约25吨)以及一台50型号的装载机(约21吨)冲至大约500米之外,导致这些机械设备严重损坏。一小时后,水流量有所下降,并且出现了周期性变化,大约每半小时水位就会上升或下降3至5厘米。石块堆积导致隧道约400米的长度受到影响,特别是在掌子面附近,隧道的横断面几乎被完全堵塞。

1. 结合初步勘察、透水后的补充勘探以及现场调查资料,我们认为此次事故的直接原因是高水压导致地下水沿隐蔽的富水构造传递压力,进而压裂了隧道临空面的完整围岩。这引发了隧道左侧的大规模崩塌,崩塌的岩体与隧道上方的岩溶管道相连,最终导致了与3号地下暗河的贯通,形成了一种复合成因的重大崩塌、突泥、突石透水事故。

我们需要增强对隧道在高水压条件下可能遭遇的复杂成因崩塌、突泥、突石透水灾害的认识,并加大勘探力度。应综合运用多种勘测技术,以明确富水构造的分布范围、具体位置和水压力等关键特性。

我们需要进一步明确和细化隧道周边实时探测的技术要求、操作流程和方法。在规范中,应详细规定隧道施工超前预测和预报的方法与要求,强化对隧道掌子面前方及周围区域的探测工作,确保隧道周边的探测深度超过10米。

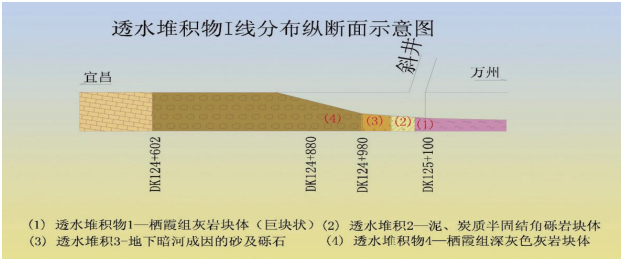
> 透水堆积物 I 线分布纵断面示意图

(1) 灰岩块石(巨块状);(2) 泥、炭质半胶结角砾岩块体;(3) 砂、砾石及灰岩角砾;(4) 灰岩块石
