某磷石膏干渣库浆砌石拦渣坝开裂变形原因分析及处理方案探讨

摘要：尾矿因其对环境污染严重且影响范围广, 若处理不当扩散后治理费用高难度大, 需要对其集中堆积后处理, 而尾矿坝是稳定这些尾矿堆积体的重要构筑物, 其破坏或溃坝后果极其严重, 故尾矿坝的安全性对尾矿库的安全性起到至关重要的作用。本文通过某实际工程案例, 分析了某磷石膏干渣库浆砌石拦渣坝开裂变形的原因并给出了加固方案, 其中对施工质量、尾矿渗滤液等对坝体安全性的影响做了详细分析, 为类似尾矿库的建设和管理提供参考和借鉴。

Analysis of the Causes of Cracking and Deformation of the Masonry Stone Retaining Dam in a Phosphogypsum Dry Slag Storage Yard and Discussion on the Treatment Scheme

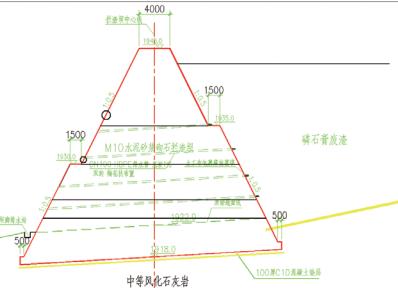
>图4 拦渣坝剖面图（垂直坝轴线）

本文研究对象为下游的拦渣坝，如图4所示：拦渣坝顶标高 1945.0m，坝轴处自然地面标高 1922.0m，沟谷段清基深度为 4m，最大坝高 H 初 = 23m（不含清基深度），坝顶宽 B=4.0m，坝体外坡比 1: 0.5，内坡比 1: 0.5，坝轴长 104.5m。外坡在标高 1930.0m 处设置一 1.5m 宽的马道，内坡在标高 1935.0m 处也设

置一 1.5m 宽的马道。为降低废渣坝体的浸润线高程，在坝体上设置排水管。排水管交错布置，起始埋设标高 1925.0m，竖向间距 3m，横向间距 5m，共 4 层。排水管为 HDPE 结构，管口用土工布包裹，内径 d=100mm，埋设坡度 ≥ 0.02。石坝体与岸坡的连接，为使连接面处不产生集中渗流和存在软弱夹层，坝体与岸坡结合部采用斜面连接。

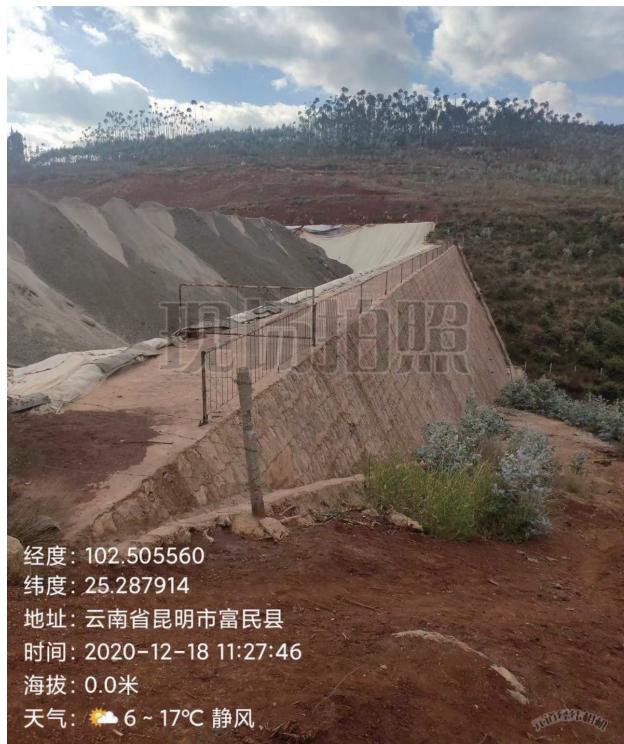
本项目拦渣坝后期运营情况如下：2019 年 8 月 30 日完成竣工验收 → 2021 年 4 月 ~ 5 月发现坝体有砂浆脱落（在马道位置上方）现象，但坝体鼓包不明显 → 2021 年 7 月 ~ 10 月完成拦渣坝后方楔形体区域的尾矿回填，此后尾矿开始与坝体接触（图 7）。在此前楔形体区域有积水，但坝体在楔形体区域回填前后均未发现泄水孔和排渗沟外的渗漏情况 → 2021 年 10 月 17 日现场对砂浆脱落部位进行重新抹灰处理 → 2022 年 6 月坝体出现明显的鼓包现象 → 2022 年 6 月 ~ 2022 年 12 月，鼓包开裂略有增大。

>图7 磷石膏废渣回填过程照片

在拦渣坝与磷石膏矿渣之间的楔形体区域未完全回填前，坝体虽然出现了砂浆脱落、局部开裂的现象，但并不严重且发展缓慢。坝体与矿渣之间的楔形体区域回填完成后，磷石膏矿渣对坝体的推力增大，坝体内应力增加，本身强度不足的坝体，变形和开裂较之前有较大发展。

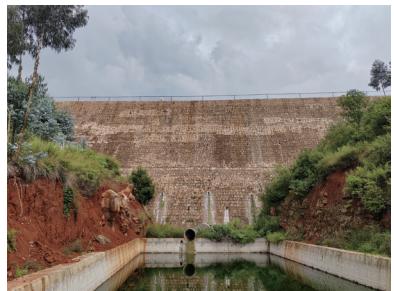
经对受检拦渣坝进行外观质量检查，外观质量一般；墙体表面风化、空鼓、脱落，墙体出现竖屏、垂直或斜向宽度大于5mm的斜向裂缝；现场检查发现局部出现较大裂缝，详见图8~12。

>图8 拦渣坝正前方照片

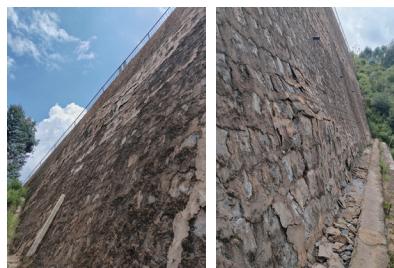
>图10 坝体上部鼓包位置

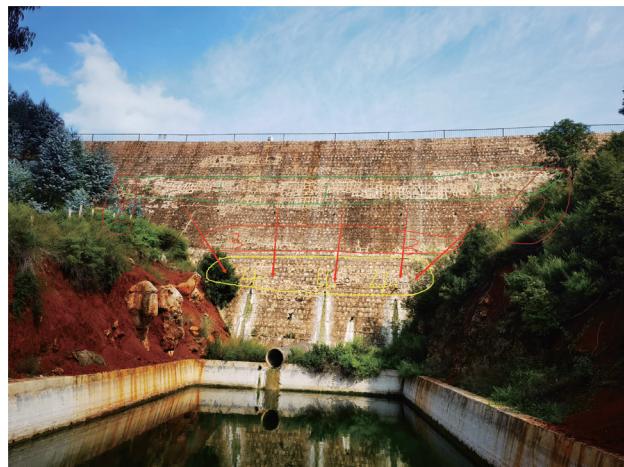
从现场调查情况可以看出，如图13所示，坝体鼓包、开裂位置主要发生在坝体中上部到中下部之间，坝体靠近顶部和底部目前未发现明显的鼓包开裂现象。

>图13 坝体开裂规范分析图

从图13可以看出：(1)图上“1”“3”区域开裂明显，且开裂伴随着鼓包发生，类似于挤压屈曲失稳的情况（如图14所示）；(2)图上“2”部位所示区域，裂缝主要为张拉、剪切裂缝，为破坏边缘地段，区域“2”两侧坝体无明显的开裂鼓包情况出现；(3)开裂范围主要发生在“1”“2”“4”包围的区域内；(4)区域“4”位置的开裂情况有别于区域“1”和“3”，其鼓胀不明显，但是裂缝位置有明显的水平剪切错断位移，类似于滑动体的剪出口。坝体现状表现出来的破坏情况如图15所示的局部滑动破坏。

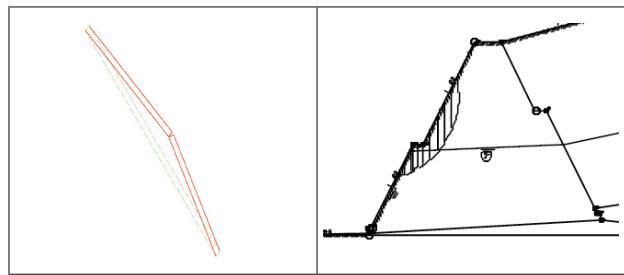
>图14 重力作用下挤压鼓胀开裂简图

>图15 坝体局部滑动破坏简图

从现场开裂变形情况可看出，坝体目前发生了浅表局部剪切变形，再往后发展将出现局部剪切破坏，进而引起坝体整体垮塌。
