# 老旧小区节能改造窗墙节点渗漏原因及整治技术

**摘 要 :** 针对老旧小区节能改造中外墙外保温与外窗更换后出现的窗墙节点渗漏问题, 通过对某老旧小区复合 A 级硬泡聚氨酯板外保温系统的实地调研与技术分析, 识别渗漏产生的主要原因。研究发现保温层与窗框连接处的密封胶老化失效与窗台坡度设计不当及排水构造缺陷是导致渗漏的关键因素, 基于渗透机理分析, 提出包括密封材料优化选择与节点构造改进及施工工艺规范等在内的综合整治技术方案, 工程实践表明采用改进后的技术措施, 窗墙节点的防水性能显著提升, 渗漏现象得到有效控制, 为同类工程提供技术参考。

## Reasons for Window-Wall Joint Leakage in Energy-saving Renovation of Old Residential Areas and Remediation Techniques

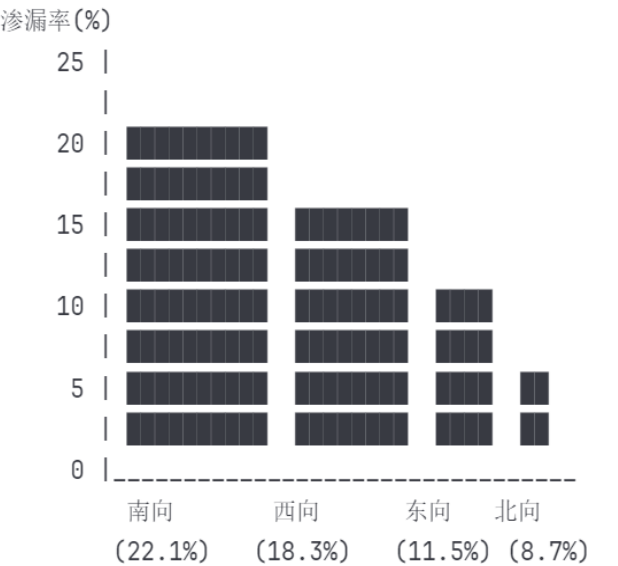
图1 不同朝向窗户渗漏率对比图

通过对8栋楼宇的全面排查，发现窗墙节点渗漏呈现明显的规律性分布特征，渗漏主要集中在2-6层，占总渗漏数量的68.5%，这些楼层受到风雨作用最为直接。从朝向分析，南向窗户渗漏率最高且达到22.1%，西向窗户次之为18.3%，北向窗户渗漏率相对较低仅为8.7%。渗漏形式主要表现为窗台下方墙面渗水痕迹与室内窗台积水及墙体潮湿发霉等现象，调查发现渗漏问题多数发生在改造完成后的第一个雨季，说明施工质量控制与材料选择存在明显缺陷（见表2）。

通过现场检测与实验室分析确定渗漏的主要原因及机理，密封胶粘结强度检测结果显示，65%的样品粘结强度低于0.15MPa的标准要求，部分样品甚至出现完全脱粘现象，红外热成像检测发现窗框周边存在明显的温度差异，表明局部存在热桥效应与空气渗透。淋水试验结果表明在100Pa风压与4L/( $\text{m}^2 \cdot \text{min}$ )淋水强度条件下，83.3%的渗漏节点在15分钟内出现渗水现象，这些检测结果证实理论分析的正确性，为后续整治技术的制定提供科学依据（见图1）。
