# 某大桥桥面沥青铺装层病害成因及治理措施

王林龙, 黎建志\*, 袁琪朝, 向声忠, 苏秦  
招商局重庆公路工程检测中心有限公司, 重庆 400067  
DOI:10.61369/ETQM.2026050039

**摘 要 :** 为提高桥梁沥青混凝土铺装层治理水平, 以某大桥在建成短期内出现诸多病害为背景, 采用现场检测和室内试验相结合的方法对沥青铺装层病害成因进行探讨, 提出针对性治理措施, 为同类型工程提供技术参考。

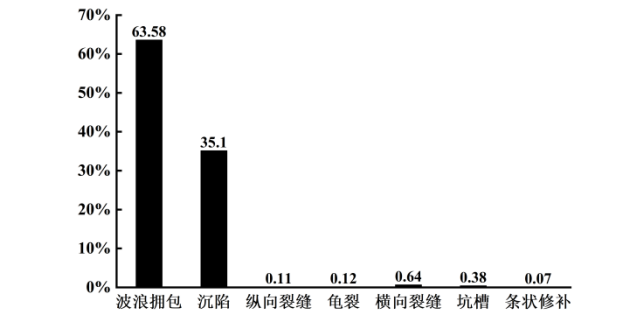
图1 桥面沥青铺装层各类病害面积占比

公路技术状况共分为优、良、中、次、差五个等级<sup>[1]</sup>, 沥青路面损坏状况主要包括龟裂、裂缝、沉陷、车辙、波浪拥包、坑槽等病害类型。本次检测路段长度为403m, 路面宽度为3.75m, 根据表1可知, 全桥损坏状况指数(PCI)为“中”等, PCI平均值为75.76(上行出城方向平均值为80.09, 下行进城方向平均值为71.44, 优良率为33.33%, 其中“优”所占比例为0.00, “良”所占比例为33.33%, “中”所占比例为50.00%, “次”所占比例为16.67%, “差”所占比例为0.00%, 下行车道铺装层损坏程度比上行车道更严重。由图1可以看出, 该大桥桥面沥青铺装层主要病害为波浪拥包和沉陷, 夹杂少量裂缝类、坑槽病害。

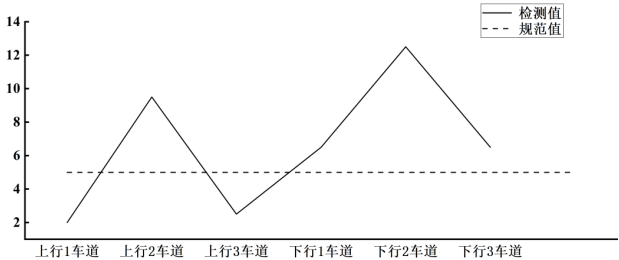
图2 桥面沥青铺装层平整度曲线图

本次桥面沥青铺装层平整度检测采用3米直尺对检测点连续测试10尺，读取每尺最大间隙，求取平均值，六车道各设一个测点，根据规范《公路工程质量检验评定标准》可知“其他等级公路要求平整度最大间隙≤5mm”<sup>[2]</sup>，图2为沥青铺装层各测点实测平均值与规范值对比曲线图，由图可知上行出城方向一车道检测值2.0mm和上行三车道检测值2.5mm满足参考值要求，其余车道平整度值均大于5mm，不满足参考值要求。

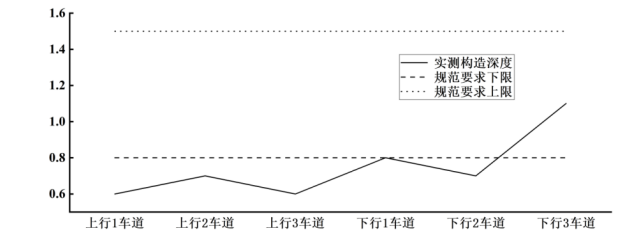
图3 桥面沥青铺装层构造深度曲线图

本次检测采用手工铺砂法对桥面构造深度进行检测，同一处检测3个点，以中间测定的位置表示，取3次路面构造深度的测试结果的平均值。图3为沥青铺装层实测构造深度与规范要求上下线曲线图，下行一车道的检测值0.8mm和下行三车道的检测值1.1mm在该规范要求的“0.8～1.5mm”之间，满足要求，其余车道构造深度检测值均不满足该规范要求。

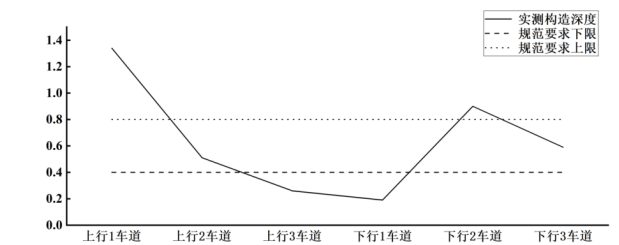
图4 原水泥混凝土桥面板构造深度曲线图

土桥面板宜进行铣刨或抛丸打毛处理，处理后桥面板的构造深度宜为0.4～0.8mm<sup>[3]</sup>，图4为原水泥混凝土桥面板各位置实测构造深度与规范要求上下线曲线图，上行一车道K3+284、下行一车道K3+035检测点混凝土桥面有轻微拉毛痕迹满足规范要求，其余各检测位置均不满足规范要求。

本项目沥青铺装层在行车道发生纵向拥起以及向桥面两侧隆起。产生波浪拥包的原因有多种，比如水泥混凝土桥面为了满足平整度要求，利用水泥砂浆找平，在行车影响下出现夹层软弱；在重载或超载货车长期碾压作用下沥青混凝土发生剪切变形从而常年产生塑性变形导致拥包出现；路面上下层粘结不好而导致拥包；平整度较差路段在行车作用下易形成拥包等。从现场芯样钻取结果可知，桥面沥青铺装层芯样交付给试验室进行人工上下面层分离时，分离程度较难，说明上下层层间粘结良好，在原桥面板水泥混凝土层构造深度检测中合格率仅为33.3%。本项目通车仅一年时间可排除货车长期碾压作用下产生拥包。因此产生波浪拥包的主要原因有两方面，一方面是沥青混凝土面与原水泥混凝土粘结强度不足，另一方面是桥面平整度较差。

本项目属于夏热冬温区，且重型车通行量较大，应加强桥面铺装各层的材料设计，远高于规范要求，铺装上层采用4.5cm SBS改性沥青 SMA-13（加0.3%抗车辙剂，DS>8000次/mm），改性乳化沥青粘层（0.3-0.5kg/m<sup>2</sup>），铺装下层采用3.5cm 浇筑式改性沥青混凝土 GA10。从检测结果来看，多参数不满足设计要求，应加强整改过程施工管控；采用精铣刨进行界面处理，界面构造深度需达到0.6以上。

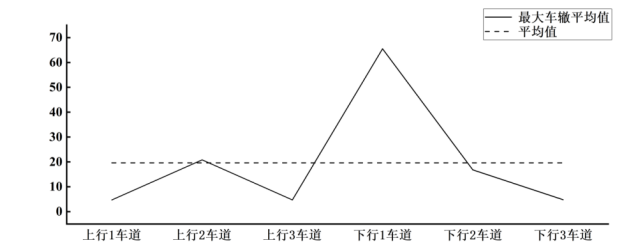
图5 桥面沥青铺装层车辙检测结果曲线图

沥青路面车辙是指路面车轮迹处产生的竖向累计变形，一般沥青路面在通车5~8年才会出现较为严重车辙病害，本项目通车1年车辙病害问题突出，检测结果如图5所示。根据检测结果可知，该桥面沥青铺装层路面车辙最大值平均值为65.6mm，位于下行进城方向一车道；最小值平均值为4.7mm，位于上行出城方向一车道和三车道；上行出城方向车辙平均值为10.1mm，下行进城方向车辙平均值为29.1mm，上行车辙病害优于下行进城方向，所有车道总平均值为19.6mm。

引起路面车辙的因素较多，例如：车辆超载过大，路面温度过高，行车频率过高，细粒级配过多，压实度不足等。本桥车流量大，重载车辆多，检测桥面上下面层压实度均不满足规范要求，是造成车辙病害的主要原因。

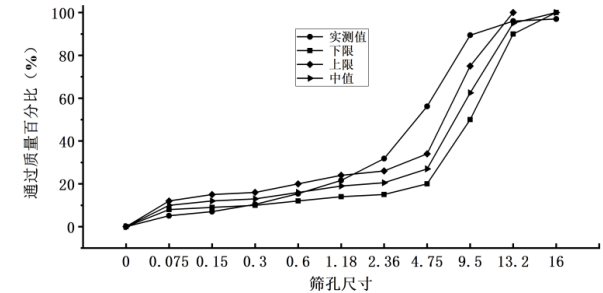
图6 桥面上面层 (SMA-13) 沥青混合料矿料级配筛分曲线

芯样上下层检测结果如表2所示，上面层（SMA-13）中厚度、油石比、空隙率均不满足设计/规范要求，仅有马歇尔稳定度满足要求；下面层（AC-16C）中空隙率、马歇尔稳定度不满足设计/规范要求。上下面层矿料级配检测结果如图6、7所示，上面层矿料级配在9.5mm、4.75mm、2.36mm、0.15mm、0.075mm筛孔超出《公路沥青路面施工技术规范》SMA-13矿料级配范围要求<sup>[4]</sup>；从图6.2.12可看出，下面层矿料级配满足《公路沥青路面施工技术规范》AC-16矿料级配范围要求，且下面层在关键性筛孔2.36mm通过率也满足规范要求。

坑槽：沥青混凝土面层透水。本项目采用不合规的粗细骨料级配，上面层4.75mm粒径矿料超过规范上限值65.3%，上面层9.5mm粒径矿料超过规范上限值19.2%，不按照规范要求实施，造成细骨料少粗骨料多，孔隙率过大。开放交通后，在路面有水分的情况下便会出现透水情况，对道路结构产生侵蚀作用；车辆快速行驶，产生的水压力破坏混合料的稳定性。沉陷：本项目压
