# 冷连轧小辊径工作辊轴承失效原因剖析及预防

马岩

马鞍山钢铁有限公司冷轧厂, 安徽 马鞍山 243000

## Analysis and Prevention of Failure Causes in Small Diameter Working Rolls for Cold Rolling

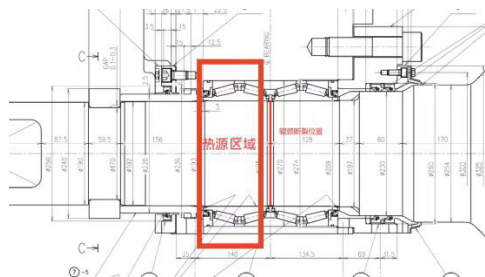
通过对事故现场烧损的轴承解体发现, 其中C、D列与辊颈融合在一起, A、B列相对完好, 初步断定C、D列为轴承失效源头, 失效后摩擦生热并传递至其余2列轴承润滑失效造成的后续损伤, 严重时引起轧辊的扭断。(图2.1)

图2.1 热源区域

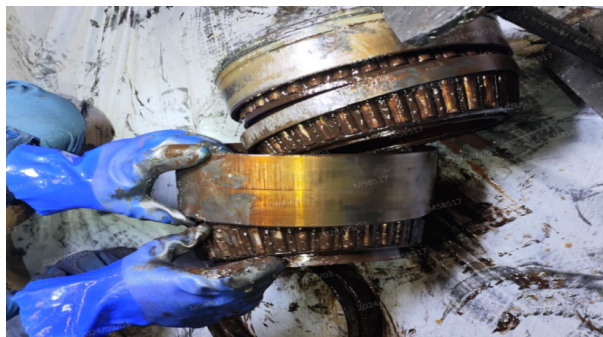
轴承, 维护清洗周期从3个月降低至1个月, 轧制吨位从2500吨降低至1800吨, 并对每次对轴承拆解清洗情况进行跟踪, 收集更多数据。通过多次跟踪对比发现, 轴承在工作状态下进水严重, 轴承润滑脂被稀释, 难以起到预期润滑效果, 风险隐患依旧存在。(图2.2)

图2.2 润滑脂被稀释的轴承

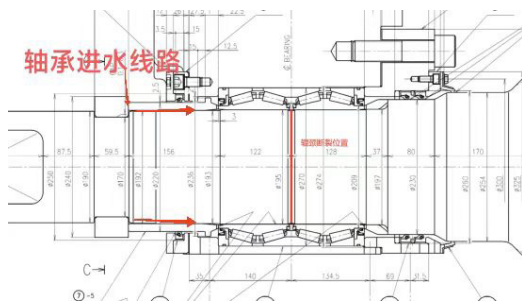
利用轴承拆解清洗跟踪和对比其他轴承座，分析发现针对进水通道路径，定距环（炮筒）与辊径  $\phi 193\text{mm}$  档无密封件，机组设计中未考虑3#工作辊轧制力大，角速度高可能造成的定距环与辊径  $\phi 193\text{mm}$  档乳化液侵入。乳化液从间隙通路可以自由进入轴承座内部。（图2.3）

图2.3 轴承进水通道
