# 一起罐式断路器故障分析与防范措施研究

**摘 要：** 随着电力系统的规模不断扩大和电压等级的不断提高，罐式断路器在电力系统中的应用越来越广泛。然而，由于设备老化、维护不当、设计缺陷等原因，罐式断路器故障频发，给电力系统的安全稳定运行带来了很大的影响。基于此，本文介绍了一起 LW24-72.5 无功补偿用罐式断路器故障的分析和处理，详细分析了其故障现象表现、故障原因，并对 35kV 低压无功补偿用断路器灭弧室触头触指变形弯曲隐患技术进行改进研究，认为通过 X 光检测灭弧室触指情况、增加静触头安装固定强度、增大静触头触指对中的偏差冗余空间、改进安装工艺等技术措施，可以全面提升无功补偿用断路器的运行性能，进而保障电网的稳定运行。

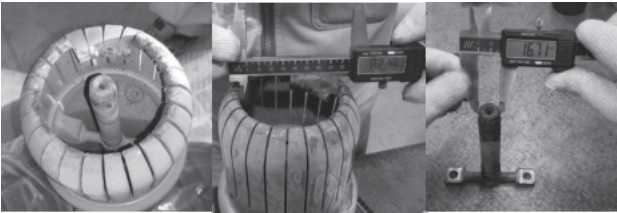
>图1 静触头下触指4片触指被撞击后向内弯曲

障，于是对该断路器进行了返厂解体，解体时发现该断路器灭弧室静触头触指片发生了明显的内弯，静触头触指内出现了电弧灼烧，而静弧触头端部则出现了六棱锥状的情况。参见图 1。测量结果显示，B 相静触头的内直径为  $\phi 85.59\text{mm}$ （要求  $\phi 85\text{mm}$ ）；静弧触头由圆形变成六边形，最大外径 17.92mm，最小外径

16.71mm，长度为16.06mm（要求16mm）。

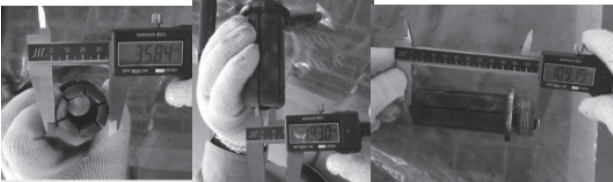
>图2 触头间有不均匀摩擦痕迹和接触面电弧烧蚀现象

B相静触头内侧有不均匀摩擦痕迹和接触面电弧烧蚀现象，静弧触头端部经开断电弧烧蚀呈六角锥孔形，如图3所示。测量发现，B相外径 $\phi 35.84\text{mm}$ （要求 $\phi 36\text{mm}$ ），长度109.19mm（要求109mm）；动弧触头内径由圆形（要求 $\phi 18\text{mm}$ ）变形六边形，最小内径19.3mm。进一步观察发现，动侧主触头与静触头对应的也有不均匀摩擦痕迹和接触面电弧烧蚀现象，动弧触头内部经开断电弧烧蚀也呈现六角锥孔形。如图2所示。

针对断路器情况，推断故障的原因可能是故障断路器带滤波器负荷操作次数多造成的。当操作次数过多时，灭弧室触指会发生弯曲，触头磨损会日益加重，进而会造成灭弧室触头接触不良，致使断路器出现对外壳持续放电的情况，最终引起相间接地故障。
