# 降低燃烧器喷口壁温故障率

国投贵州新能源有限公司, 贵州 贵阳 550000

## Reduce The Failure Rate Of The Burner Nozzle Wall Temperature

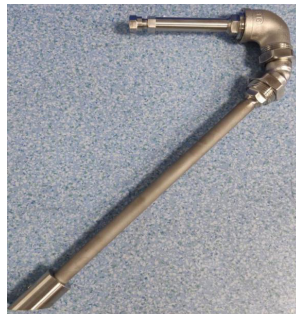
> 图3 定制的组合式保护套管

3. 根据现场尺寸和安装位置,定制组合式耐高温耐磨保护套管(图3),在燃烧器喷口末端5CM<sup>[9]</sup>处焊接集热块固定热电偶,在内套筒末端外部焊接固定卡扣,将耐磨套管进行固定,确保不发生晃动(图4)。

经过充分调研,耐磨防护套管材质选用耐磨高温合金HR1230,材质为Ni-Cr-W-Mo-Al高温高强耐磨合金<sup>[8]</sup>,耐高温抗氧,便于加工。为便于现场环境热电偶的插入,采用组合式分段套管形式。

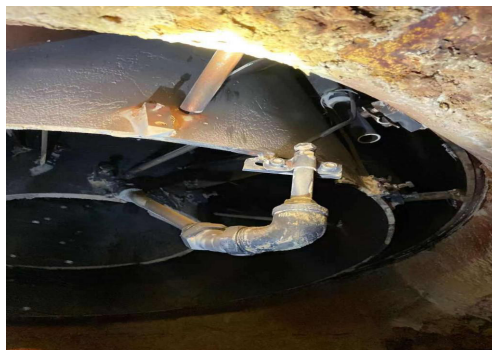
> 图5 改造两年后壁温元件照片

致)。2024年4月,利用#2机组B修机会进入炉膛内燃烧器喷口对壁温元件进行检查,未发现32支燃烧器喷口壁温测温热电偶出现磨断情况发生(见图5)。说明通过制作耐磨防护套管起到了很好的保护作用。燃烧器壁温改造取得了明显的效果。
