某大桥船撞事故后应急评估与处治设计

摘要 : 广东某大桥主桥为预应力混凝土 T 形刚构 + 挂梁型式, 2023 年 11 月突发船舶撞击主桥挂梁的事故, 导致挂梁边梁严重受损, 预应力钢丝断丝率 16.7%, 受拉钢筋全部断裂。但本桥处于国道上, 中断交通社会影响大, 因此需结合检测报告和设计图纸进行分析评估, 论述当前保通的可行性, 并提出永久处治方案, 尽快恢复以降低社会影响。验算评估在有限元模拟结构损伤分析的基础上, 考虑将保通车道偏载在非受损梁片另一侧的工况, 各片梁结构承载能力和应力水平基本可控, 具备保通条件, 并按双车道保通进行实施。综合考虑安全耐久、施工快捷及对现场桥上交通和桥下通航影响等因素, 提出受损梁板更换与维修加固方案。最终推荐的维修加固方案, 采用破损修补、增设体外预应力索和粘贴钢板提高结构承载能力和抗裂性能, 并按原设计规范名义拉应力控制, 解决破损处修补混凝土的抗裂问题。

Emergency Evaluation and Treatment Design after a Ship Collision Accident on a Bridge

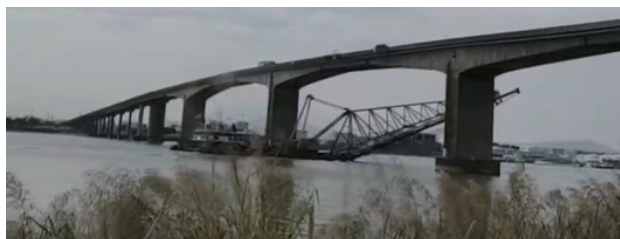
中，碰撞本桥梁体，造成主桥第24跨（通航孔）挂梁下游侧外边梁跨中严重损伤。

> 图1.1 船只撞击桥梁现场

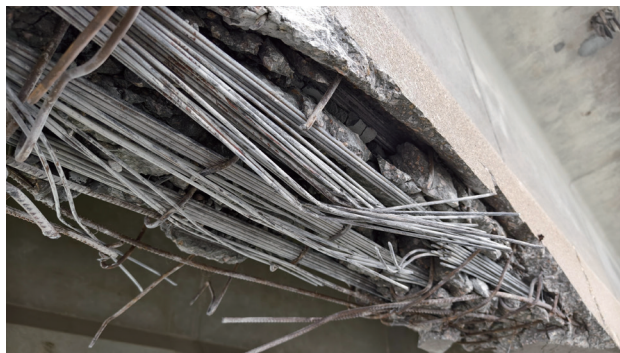
> 图1.2 24-5#T梁损伤近照

经现场检查，外边梁马蹄边缘纵向4根钢筋全部断裂，底排3束预应力钢束断丝共计32丝，占全部预应力钢丝的16.7%。梁体混凝土破损范围纵向长约3m，竖向高度范围最大约0.9m，T梁底部2层共6束预应力钢丝均已露出。现场检测揭示挂梁未产生明显横向位移，桥面无明显异常。主桥上部承重构件技术状况为“4类”。
