# 强化顶板安全管理 提高灾害管控水平

## 西山煤业15303综采工作面顶板安全管理技术探讨

马小东

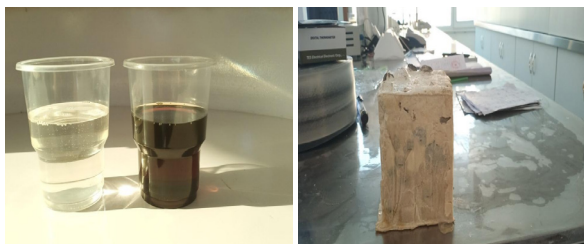
针对地质构造期间顶板破碎带，西山煤业采取顶板注浆方法进行顶板管控。注浆材料采用硅酸盐改性聚氨酯材料由A组分、B组分组成，按体积比1:1混合固化后生成的固结体具有力学性能高的特点，有效将原来松散、破碎、不连续的煤岩体胶结成连续、完整的固结体，并能够充填煤岩体裂隙空间，改变煤岩体应力分布情况，提高煤岩体承重能力（如图一）。

图一：硅酸盐改性聚氨酯材料A组分、B组分
