# 晶化釜搅拌器轴承故障分析及处理措施

**摘 要 :** 介绍了一种晶化釜, 在运行过程中出现的搅拌器轴承损坏问题并进行原因分析。针对晶化釜的设备结构、搅拌器的工作环境 and 安装、轴承的润滑脂等问题, 提出了处理措施, 并根据介质特点选用耐磨蚀性能好的釜底轴承, 耐高温、抗有机溶剂性能好的润滑脂, 并对轴承座的结构进行优化, 以及加强了轴承的运行维护和监测, 确保了搅拌器的安全稳定运行。改造后的搅拌器轴承故障明显减少, 轴承的运行周期从300h左右延长到4000h以上, 没有再出现搅拌器振动过大的问题, 从而保证了设备的长周期、安全、稳定运行。

## Analysis of Bearing Faults in the Crystallization Vessel Mixer and Handling Measures

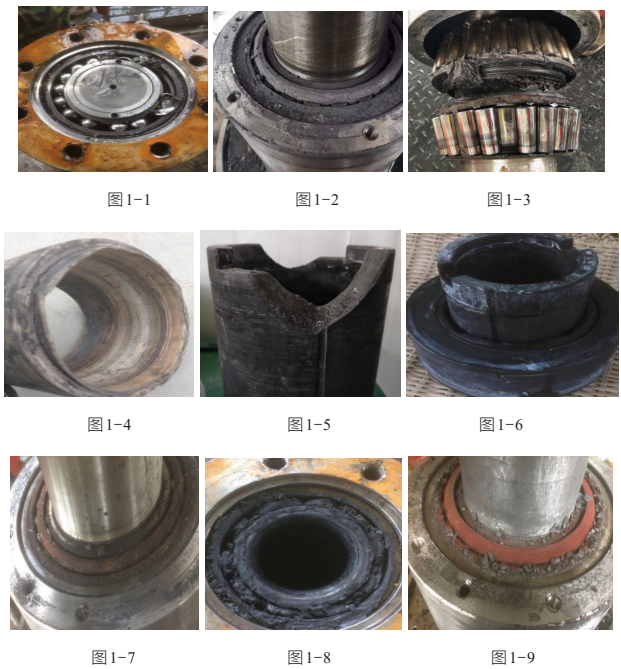
我公司于2023年新建了一条分子筛生产线, 配置6台20m<sup>3</sup>的反应晶化釜, 晶化釜工作压力2.6MPa, 工作温度220℃, 搅拌器的轴力传动采用磁力驱动。搅拌器简图如图1所示, 主要由减速机、连接体、磁力传动器、轴承体、密封填料、搅拌轴、桨叶、底轴承等部件组成, 其中, 磁力传动器由内磁转子、外磁转子及隔离套三部分组成。外磁转子与减速机连为一体, 由连接体支撑, 为主动件; 桨叶、搅拌轴与内磁转子连为一体, 通过一对球形轴承和一对圆锥轴承支撑为从动件, 同时釜底用一个滑动轴承固定搅拌轴以减少搅拌器在运转过程中的摆动。主动件和从动件被隔离套完全隔离, 工作时, 电机经减速机带动外磁转子转动, 由于内、外磁转子间存在磁场, 外磁转子会通过磁力耦合作用于内磁转子, 从而驱动与内磁转子连接的搅拌轴同步旋转, 有效的避免了搅拌器的动密封。

搅拌器于2023年5月~7月完成安装、调试,8月份开始随整过生产系统投料试生产,6台晶化釜相互倒换、间断运行,搅拌器单次的连续运行20~30h,运行频率为45Hz。从试生产开始,每月基本保持投料20~25釜料,在8~9月份,搅拌器运行均正常,但从10月开始,1#釜、3#釜、4#釜的磁力驱动器的轴承处相继出现了不连续的杂音,初步判断为缺油,补添加润滑脂后杂音有所减小。10月24日18:00,4#晶化釜投料完成后按程序进行升温操作,当晚23:20左右,晶化釜升温到220℃,现场突然发现4#晶化釜出现较大的异常振动,并引起该设备相连的管道出现5~8mm左右的摆幅,随即通知主控降低4#晶化釜搅拌器运行频率到20Hz,异常振动消失,后又提高搅拌器到40Hz,基本稳定运行到该釜料晶化结束,暂时停用该釜。通过对晶化釜和搅拌器结构图的研究,并结合现场的振动现象,初步判断为搅拌器底轴承磨损间隙过大或搅拌器的轴承损坏而引起的运转失衡,进而出现的共振现象,这对设备运行构成较大的安全隐患,必须消除,于是在设备厂技术人员的指导下,对该釜搅拌器进行检修。检查结果发现:磁力驱动器内磁转子的球形轴承损坏,无润滑脂(图1-1),圆锥轴承的润滑脂变干、变质(图1-2),圆锥轴承损坏(图1-3);轴承体下部的密封填料环磨损变形(图1-4);釜底滑动轴承的轴套损坏、磨损严重(图1-5),轴套与滑动轴承之间磨损后的间隙达到7mm(设计为1mm)(图1-6)。基于4#晶化釜搅拌器存在的问题,接着对其余晶化釜进行检查,也发现类似问题(图1-7、图1-8、图1-9)。

根据晶化釜运行时间的统计,截止11月30日,共计投料50釜,合计运行时间1539h,单台晶化釜最长运行时间300h,最短180h。从总体而言,运行时间都不长,但搅拌器内磁转子轴承的润滑脂均出现变质或流失,有的轴承损坏,轴承体下方的密封填料环出现偏磨,釜底的滑动轴承过度磨损或偏磨,检查汇总情况

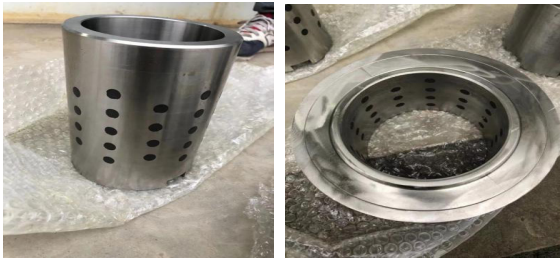
图3-1a 图3-1b

第一次改造方案：以不改变设备结构为前提，主要是对轴承、润滑脂的改造试验，确定内磁转子的球形轴承选用SKF-6219，圆锥轴承选用SKF-33124；轴承润滑脂选用高温抗磨脘基脂，按200h补加注约50ml；釜底轴承的轴套选用316L镶嵌石墨（图3-1a），调心滑动轴瓦（316L镶嵌石墨）（图3-1b）；在对高温抗磨脘基脂的耐有机胺试验表明，该润滑脂具有比较好的抗溶解性。

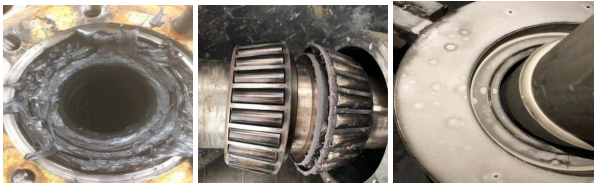
图3-1c 图3-1d 图3-1e

图3-1c、图3-1d、图3-1e分别为内磁转子的球形轴承、圆锥轴承和釜底轴承运行后的外观图片。

从这次运行后的检查结果看，总的运行时间延长到了360h，有一定的效果，但选择的高温抗磨脘基脂仍然没起到良好的润滑作用，球形轴承区域的润滑脂虽还有润滑作用，但已出现变质，油脂的抗有机胺性能不良；锥形轴承的润滑脂已经完全流失，使得轴承没有润滑，干磨过热；釜底轴承的轴套与轴瓦材质选取不适合，硬碰硬，反而加剧了磨损，间隙由安装时的1mm磨损到7mm，轴瓦也没有起到调心作用，釜底轴承的磨损后间隙过大造成搅拌器转动失去平衡而加剧振动。

改造运行效果检验：设备于2023年12月5日改造完成后投用，在试验第9釜的投料晶化过程中，内磁转子的圆锥轴承开始出现不连续的异响，搅拌器的振动偏大，在该釜料晶化反应末期突然出现共振，被迫降低搅拌器运行频率到30Hz运行。在停用后拆开检查，检查情况见表3-1。

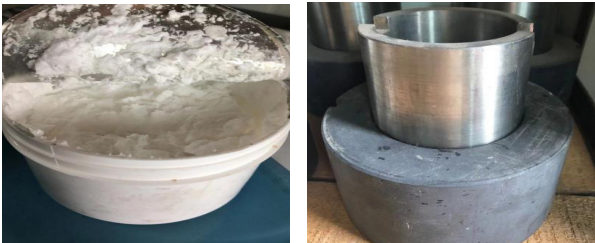
图3-2a 图3-2b

第二次改造方案：根据第一次改造运行出现的情况调整改造方案，内磁转子的轴承型号不变；润滑脂改为全氟聚醚润滑脂（图3-2a），按运行200h补加注50ml；釜底轴承的轴套选用316L，轴瓦选用填充四氟材料（图3-2b）。

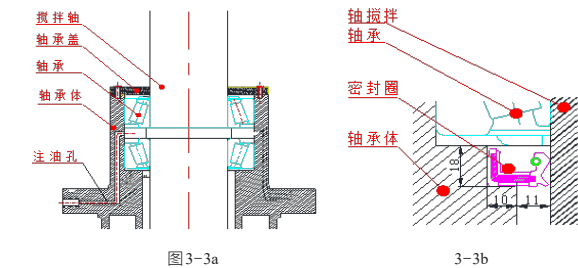
须在该轴承安装位置设置阻挡油脂流失的密封。根据轴承体的结构特点, 改造方案如图 3-3a 和 3-3b 所示, 在锥形轴承安装位置下方设置宽 10mm, 深 18mm 的环槽, 便于安装油封, 对轴承的润滑脂起到密封作用, 防止或减少润滑脂流失。考虑到此处的温度可能高达 100℃ 以上, 因此采用高温氟胶双层骨架油封<sup>[4]</sup>。

从此次改造运行情况结果来看, 也再次验证了所加注润滑脂的抗有机胺性能良好, 滑动轴承可用。特别是圆锥轴承安装位置下方设置油封后有效的阻止了润滑脂的流失 (图 3-2d), 保证了

轴承的润滑, 从而延长了轴承使用寿命; 同时密封位置轴承体的夹套冷却水, 降低了密封的工作温度, 有效的保证了密封圈的密封功能。
