一起系留式观光气球事故分析与启示

Investigation and Suggestion of A Tethered Tourist Gas Balloon Accident

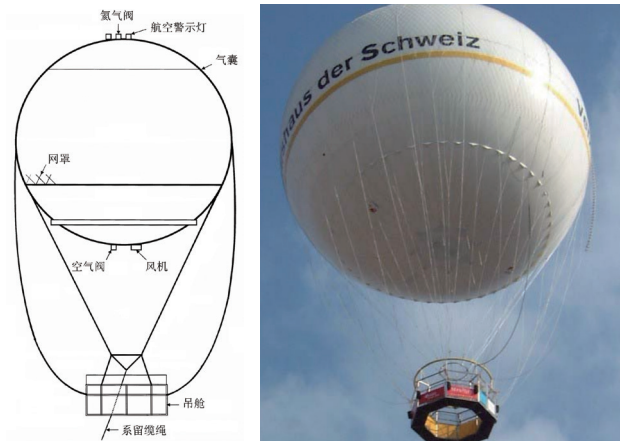
a) 简图
> 图1事故设备

气囊内分为氦气室和空气室, 氦气室内充装氦气产生升力, 空气室用来补偿氦气体积的波动, 通过补充空气使气囊保持球形。吊舱由八角形不锈钢结构焊接而成, 为宽度 80cm 的环形结构, 乘客可站立走动观光。升空回收系统由电机、减速机、卷筒、系留缆绳和制动系统等组成。系留缆绳直径 22mm, 长度 180m, 最小破断载荷为 42.3t。单层缠绕卷筒直径为 1.5m。操作人员通过无线通信从吊舱内的控制面板对气球进行控制, 在地面也有一个控制台, 优先级高于吊舱内控制面板^[3]。
