# 某核电厂上充泵非驱动端垂直向振动上涨原因分析

**摘 要 :** 国内某核电厂上充泵非驱动端垂直向振动水平自2018年8月份开始出现缓慢爬升, 由开始的1.6mm/s随每次启泵逐渐升高, 至2019年11月19日上涨至最高3.9mm/s, 在该机组第四次大修对该上充泵进行全面解体检查, 通过更换风扇、部分导叶及转子动平衡校正等措施, 降低泵转子运行时产生的激振力, 改变转子载荷分布提升转子稳定性, 该上充泵非驱动端垂直向振动趋势异常上涨问题得到了有效处理, 同时泵整体振动水平也得到改善。

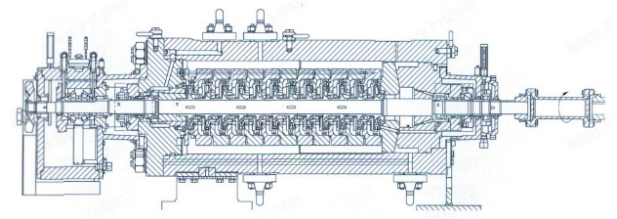
该上充泵组采用德国KSB设计、生产、制造的型号为RHM 100-250.12型泵如图1, 筒体式卧式多级离心泵, 泵组由6.6KV驱动电机、电机联轴器、增速齿轮箱、泵联轴器、泵及润滑油系统组成。驱动由佳木斯电机厂生产的三相交流卧式电机驱动, 泵和电机通过增速齿轮箱连接, 泵侧和电机侧联轴器均为齿式联轴器。主要由叶轮、导叶、泵轴、机械密封、轴承、平衡鼓、泵壳和泵盖等零部件组成, 12级径向叶轮加导叶单向式布置结构, 首级叶轮与其余11级不同, 首级叶轮5枚叶片, 其余11级为7枚叶

片。该泵设计有平衡鼓同非驱动端推力轴承共同平衡转子的轴向力，两端轴封采用集装式机械密封，每级导叶与叶轮口环配合处装有水润滑轴承（为转子提供支撑），其动环材料为碳化硅，静环材料采用浸渍硬化石墨。驱动端机封从第一级叶轮引水经悬液分离器过滤后对密封面冷却润滑；非驱动端机封冷却水来自经节流衬套逐级降压后的末级高压水，冷却润滑后经泵筒内平衡管流回吸入口，同时也起到平衡轴向推力的作用<sup>[3]</sup>。泵驱动端为圆柱滚子轴承（承受径向力），非驱动端为双列圆锥滚子轴承（承受径向及轴向推力），泵转速4657r/min，额定流量：105m<sup>3</sup>/h，额定扬程：1245m。

图1 德国 KSB 上充泵 RHM 100-250.12 型
