LEAP-1A EEC 故障调查

摘要: 本文针对 LEAP-1A 发动机 EEC 频发的间歇性故障, 开展系统性调查与根本原因分析。通过整合故障现象记录、历史部件送修报告、部件分解报告及历史维护信息, 研究发现故障主要表现为 EEC 内部故障、出现警告信息及故障代码。基于调查结论, 本文提出了针对性的优化维护方案, 包括优化与 EEC 内部故障相关的判断流程, 减少一系列 EEC 的非必要送修, 考虑针对 CFM 性能监控网站中的参数, 评估建立 EEC 预见性模型的可能性, 为提升 LEAP-1A EEC 的运行可靠性与维护效率提供了有效参考。

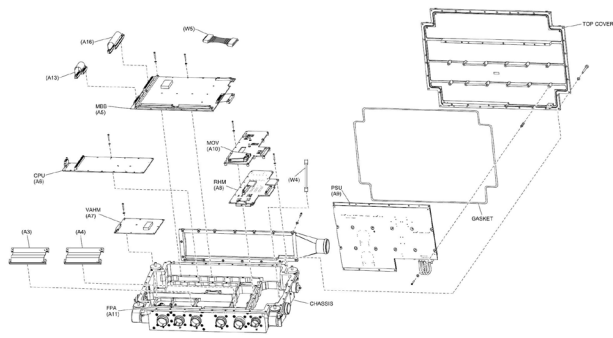
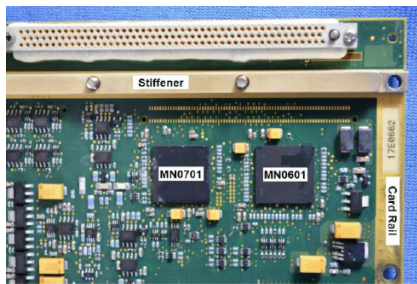
图1 EEC 主要部件拆解图

备数据输入输出、存储、控制及电源供应的数字计算机。^[3] 主要包含以下组件 (详见图 1): 前面板组件 (Front Panel Assembly (FPA))、供电单元 (Power Supply Unit (PSU))、主板电路板组件, 简称主板 (Main Base Board (MBB) Circuit Card Assembly (CCA))、中央处理器中介层电路板组件, 简称 CPU 板 (Central Processing Unit (CPU) Mezzanine CCA)、振动分析与健康监测电路板组件, 简称 VAHM (Vibration Analysis and Health Monitoring (VAHM) CCA)、继电器与电力保持模块 (Relay and Hold-Up Module (RHM))、金属氧化物压敏电阻组件 (Metal-Oxide Varistor (MOV) Assembly)。

MBB
