针对老城区树穴树根拱起问题的研究与改造

摘 要 : 老城区树穴凸起问题长期以来影响市容市貌及道路通行安全。通过对老城区树穴凸起现象的调查与分析, 研究发现树穴凸起的主要原因包括树木根系生长、树穴设计不合理以及土壤沉降等。针对这些问题, 提出了改造方案, 包括树穴的规范化设计、改善树穴透气性和排水性、加强根系修剪以及引入更适宜的植物种类等措施。这些改造措施有助于减少树穴凸起现象, 提高城市道路的整洁度和行车安全性。

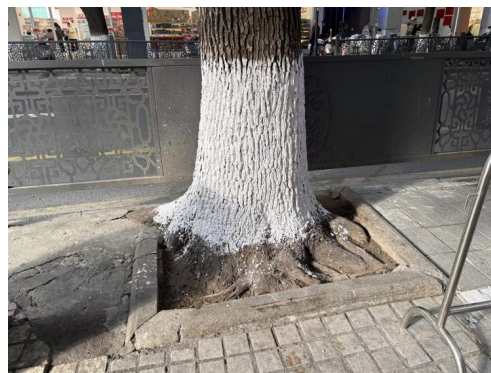
图1 老城区树穴凸

树穴凸起现象主要源于树木根系的生长。当树木的根系在树穴内不断扩展时, 若树穴的设计过于紧凑或限制了根系的自然扩展空间, 根系便会迫使树穴表面逐渐隆起, 形成凸起现象。此外, 老城区的土壤质量差和不均匀沉降也加剧了这一问题。老城区土壤往往年久失修, 透气性差, 排水不良, 导致根系无法正常呼吸和吸收水分。在这种不利的环境下, 树穴容易受到土壤压实、积水和沉降的影响, 进一步加剧树穴的凸起现象。特别是在老旧城区, 地下管网、基础设施的沉降, 也会使树穴的表面不平, 严重影响道路的通行。如图1所示。
