# 面向适老化需求的居住建筑空间优化设计研究

浙江迪通建筑规划设计有限公司, 浙江 杭州 310000

## Research on the Optimization Design of Residential Building Spaces for Aging-Friendly Needs

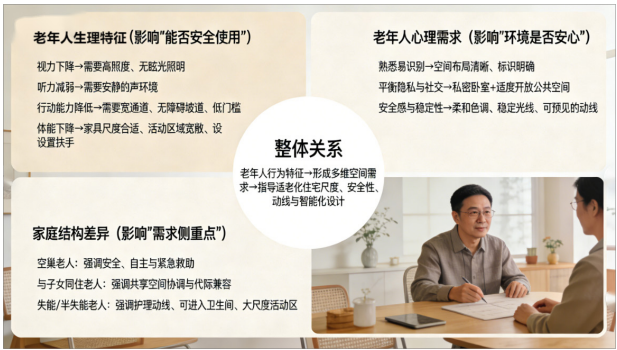
图1 老年人行为特征与居住空间需求关系示意图

家庭结构的不同会对适老化空间需求产生直接影响, 空巢老
