# 多技术融合的碾压坝裂缝精细检测研究

## Research on Fine Crack Detection of Roller-Compacted Dams Based on Multi-Technology Integration

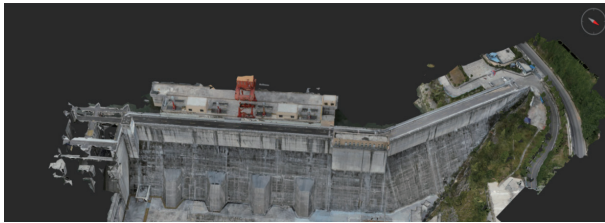
图1 背水面部分坝段模型及裂缝信息成果

经系统应用多技术融合体系，获取了全面精准的检测成果，优势显著。检测效率上，无人机三维实景建模 3 个架次、不到 2 小时就完成 3.5 万平方米表观数据采集，避免传统人工检测耗时长、风险高的问题。量测精度上，显微图像量测达 0.01mm 级，面波 CT 与声波对穿法分级探测裂缝深度，误差控制在  $\pm 0.1\text{m}$  内。

此次应用验证了多源数据融合技术的综合优势，多维度信息

互补形成完整链条，检测结果相互验证提升可靠性，数字化成果便于动态管理，实现从一次性检测到全生命周期管理的跨越<sup>[5]</sup>。如图1、图2所示。

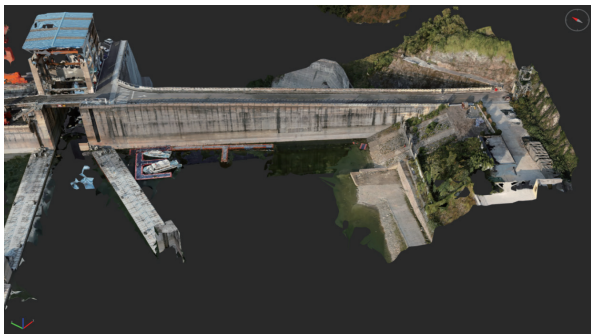
图2 迎水面部分坝段模型及裂缝信息成果
